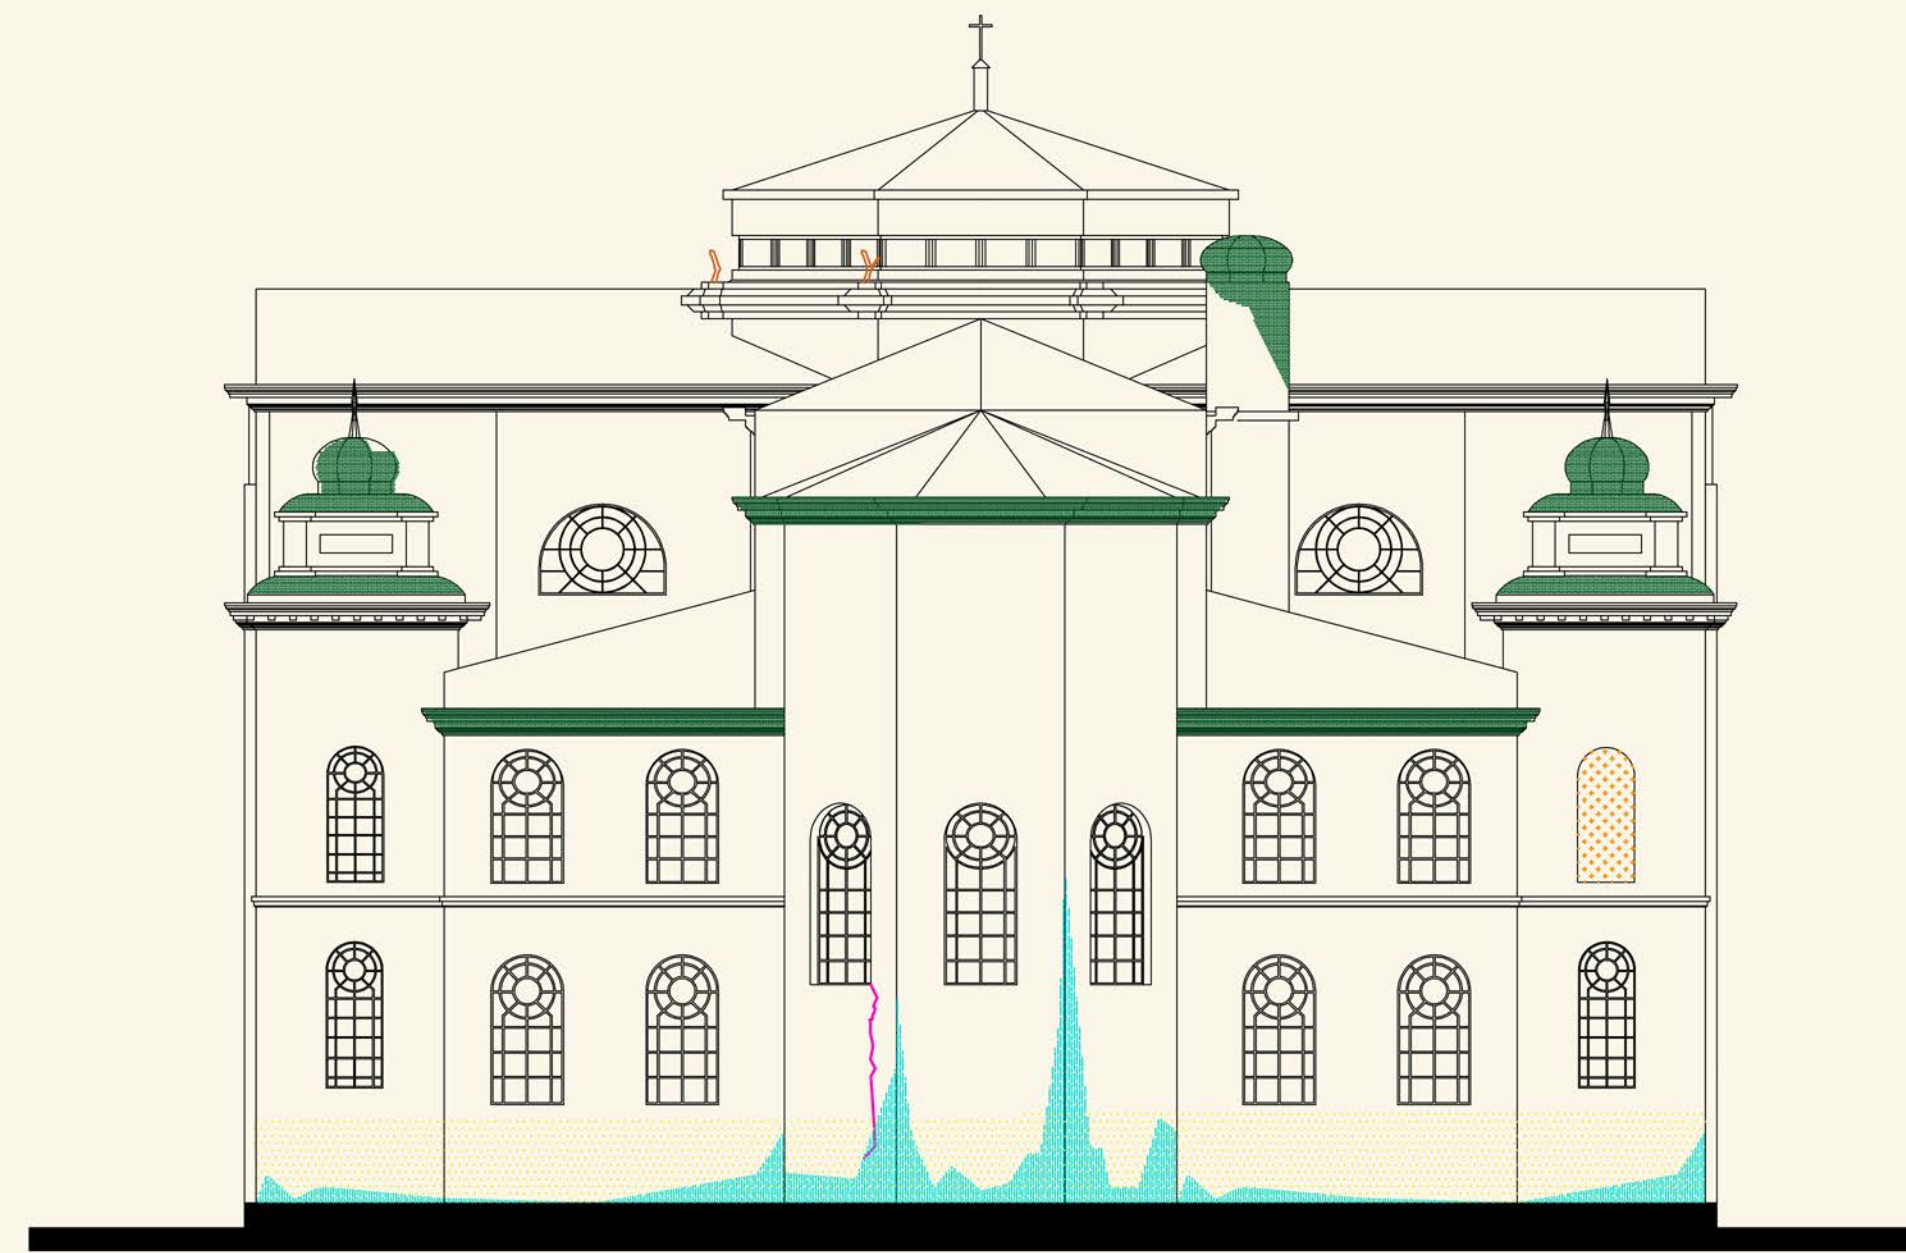
ELEVACIÓN TRASERA

HUMEDAD
	EFLORESCENCIAS
	SUPERFICIES ENGRASADAS
	CRACKS
	MADERA EN MAL ESTADO
	MOHOS DE VANDOS
	MOSOS Y HONGOS
	VEGETACIÓN
	GRETA PASANTE
	GRETA
	FIBRA
	LACUNA EN RECUBRIMIENTO
	RECUBRIMIENTO DAÑADO
	RECUBRIMIENTO DEFORMADO
	DETRITOS
	RECUBRIMIENTO DEFORMADO
	ESTRUCTURAS METÁLICAS SALIENTES
	FRANQUEAS DEL TERREMOTO DE 1939
	LACUNAS EN ORNAMENTOS
