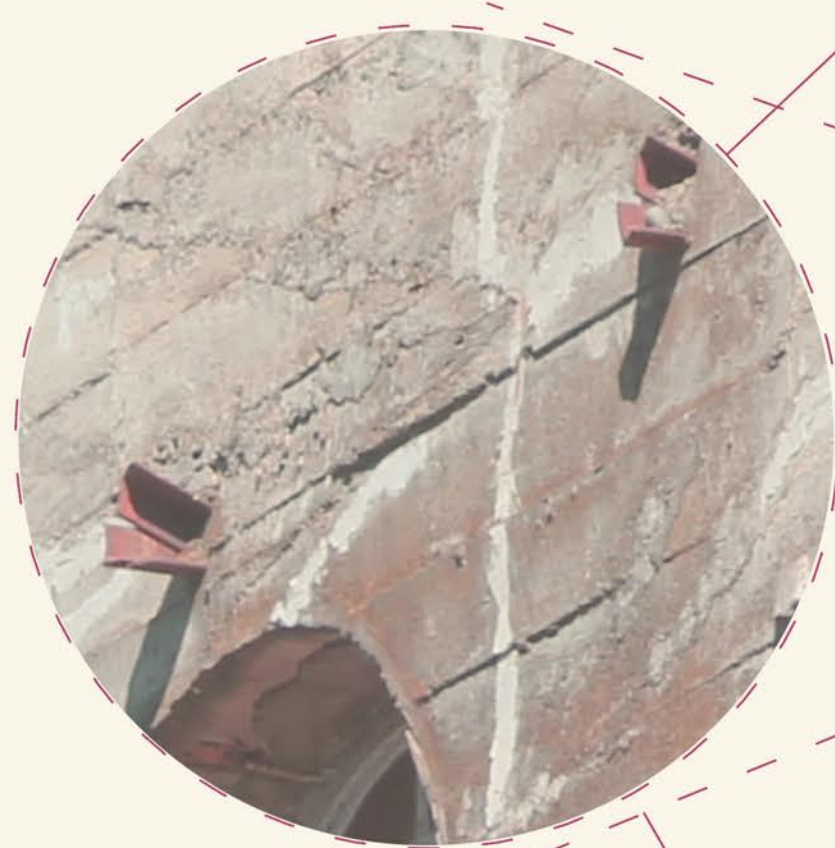
RESTOS DE ESTRUCTURA METÁLICA

EL MURO DE LA IGLESIA QUE DA HACIA EL JARDIN DEL TEMPLO AUN PUEDEN VERSE LOS RESTOS DE LA ESTRUCTURA DE EL PASILLO LATERAL QUE APARENTEMENTE FUE CORTADA CUANDO SE DECIDIO QUE NO SE IBA A TERMINAR

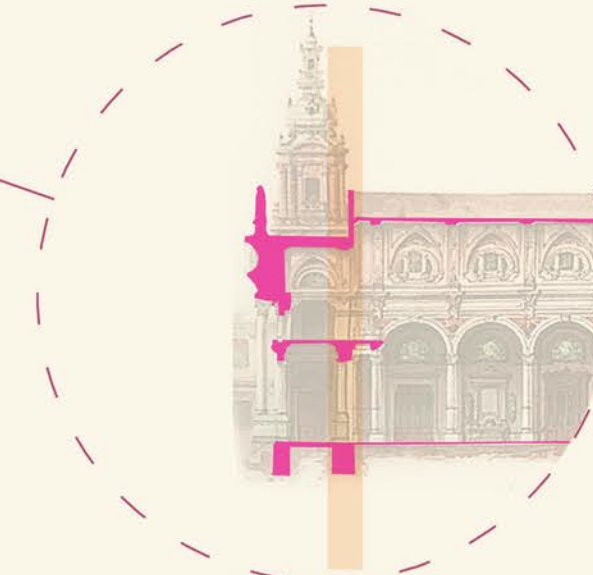
BASAMENTO DE TORRES

APAENTEMENTE, LO QUE PODEMOS FER EN EL FRONTIS CORRESPONDE AL BASAMENTO DE ESTAS ESTRUCTURAS QUE JAMÁS FUERON TERMINADAS

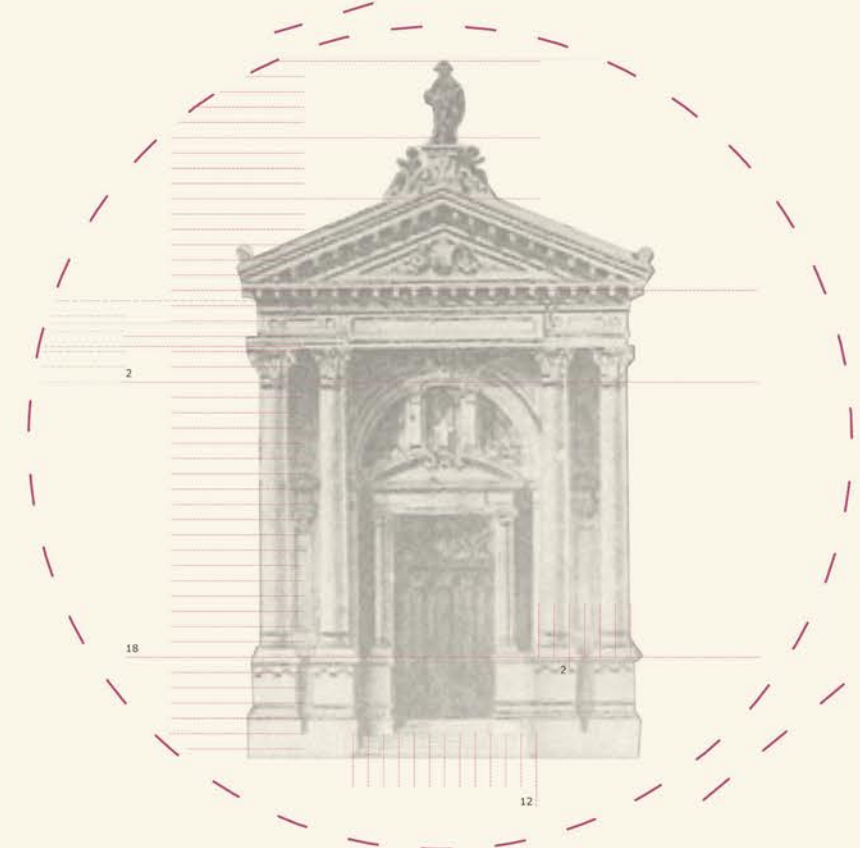
PORTAL ACCESO

EN LA ZONA DEL ACCESO AUN SE PUEDEN VER LAS FUNDACIONES DE LOS PLINGTOS QUE IBAN A SOSTENER LAS CUATRO COLUMNAS DEL ACCESO
