Informe Final

# Puesta en Valor Conjunto Franciscano de Chillán.

Diagnóstico patrimonial,  
definición de criterios y  
lineamientos de intervención.

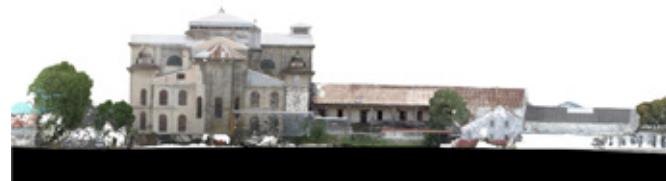
Figura 9. Levantamiento con Drone. (Tomás Bravo)

Durante el 10 y 12 noviembre de 2020 se realizó una visita a terreno por parte del equipo de arquitectura: Elvira Pérez, Dino Bozzi y Dafne González. Además, se realizó un levantamiento fotogramétrico con drone a cargo del arquitecto Tomás Bravo y un levantamiento crítico de daños del Conjunto Franciscano. Se organizó una reunión con la Unidad de Patrimonio de la Municipalidad de Chillán.

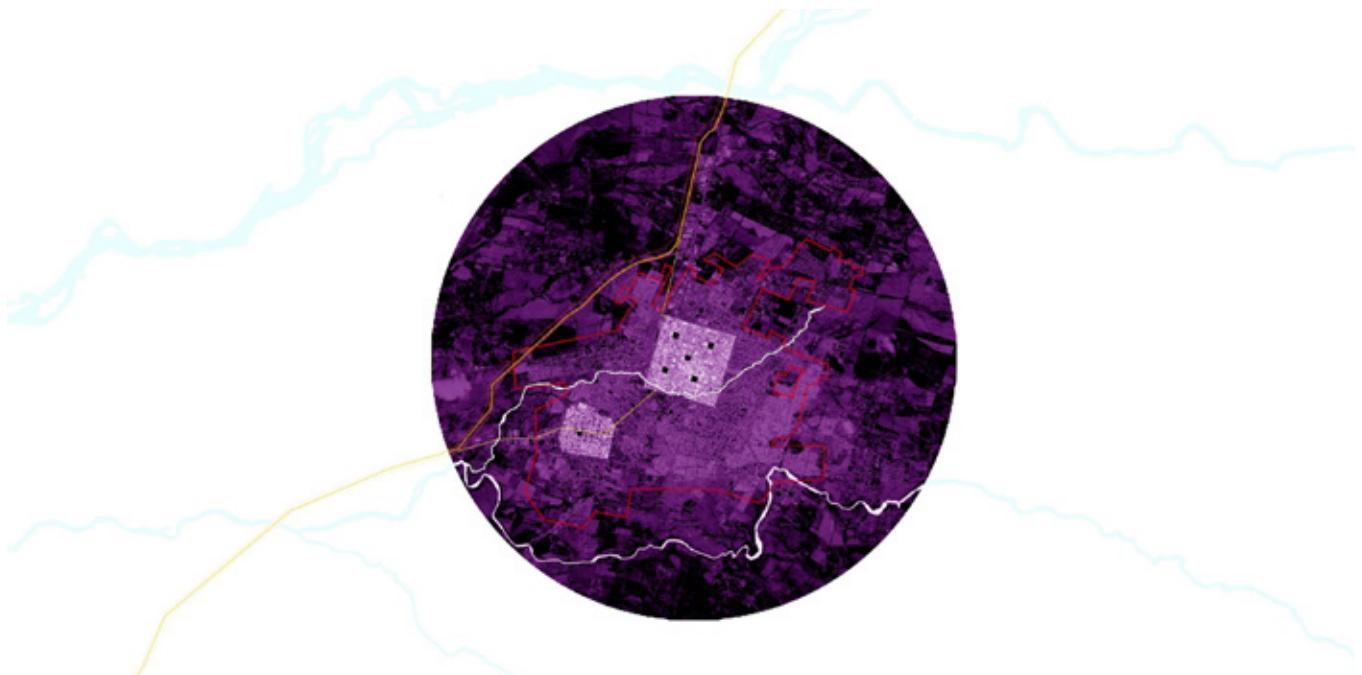
Figura 14. Ubicación geográfica de Chillán Viejo y Chillán Nuevo.  
(Dafne González, 2021)

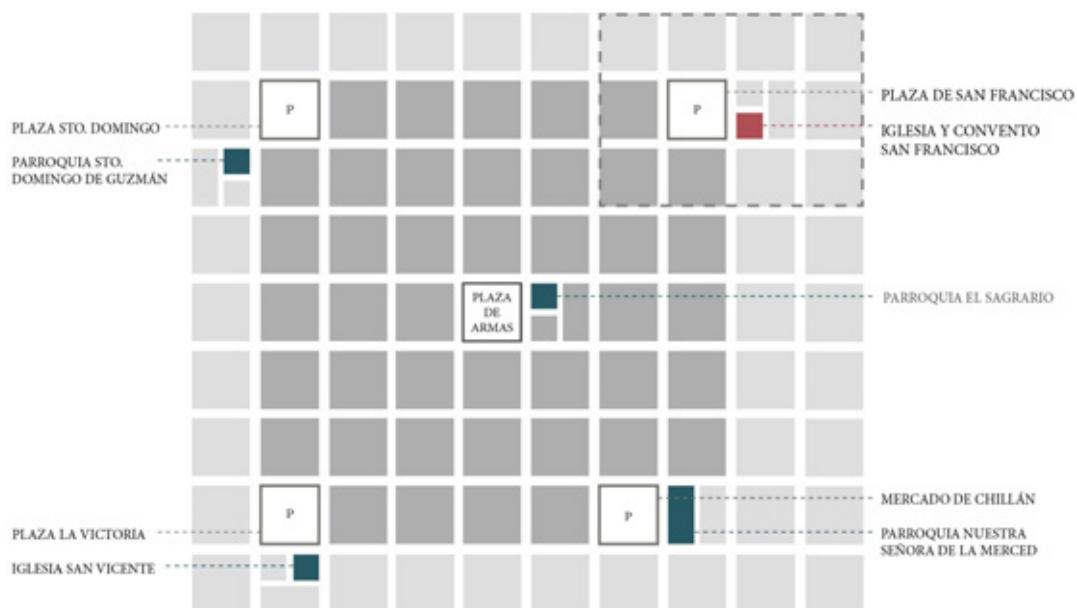
Figura 15. Trazado urbano del área central de Chillán. (Carla Correal y Montserrat Rojas, Taller de Patrimonio y Ciudad, Magíster en Patrimonio Cultural UC)

El trazado, sobreviviente al terremoto del 39, está contenido entre cuatro avenidas, con una plaza central y cuatro plazas equidistantes, frente a las cuales hay

una iglesia y una institución educativa o algún edificio público. Esta disposición marca una identidad para cada sector circundante, surgida de la relación entre

la plaza, la iglesia y las actividades que allí suceden, a la vez que desconcentró el desarrollo hacia los barrios.

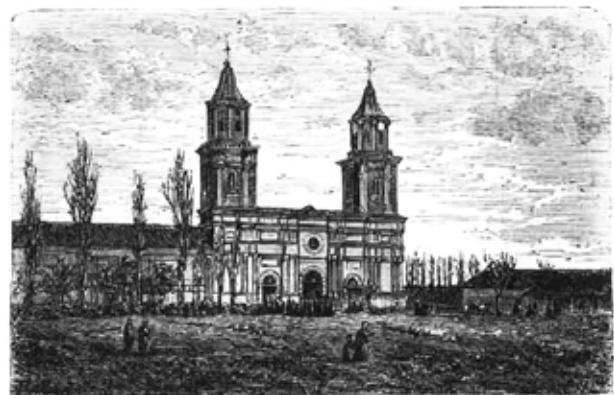
CHILLÁN. — Iglesia de San Francisco.

Figura 18. Grabado de la antigua iglesia de San Francisco en Chillán. (Recaredo Tornero, 1872)

El autor Recaredo Santos Tornero describe el templo en el siglo XIX: "cuenta tres naves con fondo de 70 varas por 35 de frente; detrás del altar mayor de rica e sencilla ejecución, se eleva el coro de la comunidad que se eleva un magnífico órgano construido por el italiano D. Carlos Buzoni. Adornan el frente del templo dos soberbias torres, en una de las cuales está colocado un reloj con dos campanas". (Tornero, Recaredo, 1872, p.315)

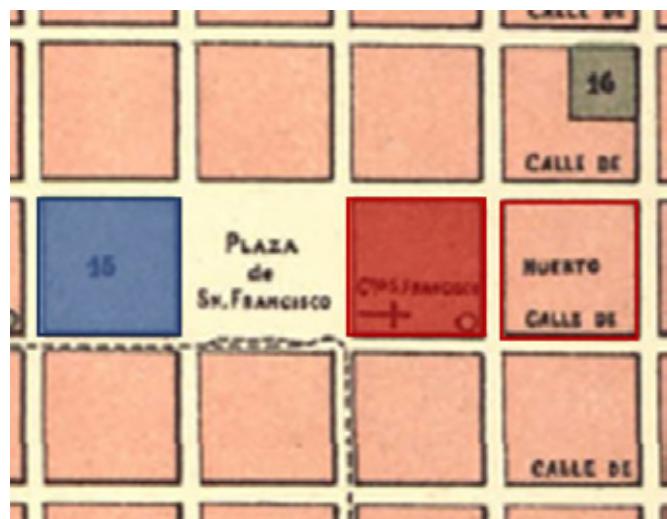
Figura 19. Plano de Chillán en 1895. (Nicanor Boloña, Colección Biblioteca Nacional de Chile)

Ya en 1895 el plano de Boloña (ver figura 19) se evidencia que la gran manzana ya se había subdividido, pero se mantiene el huerto en la nueva manzana posterior. Así mismo, muestra que en este período se instala la cárcel al costado poniente de la plaza. No existe claridad sobre la razón de su localización en este sector, hipótesis plantean que está relacionada con la presencia de la orden Franciscana y sus preceptos de humildad y trabajo

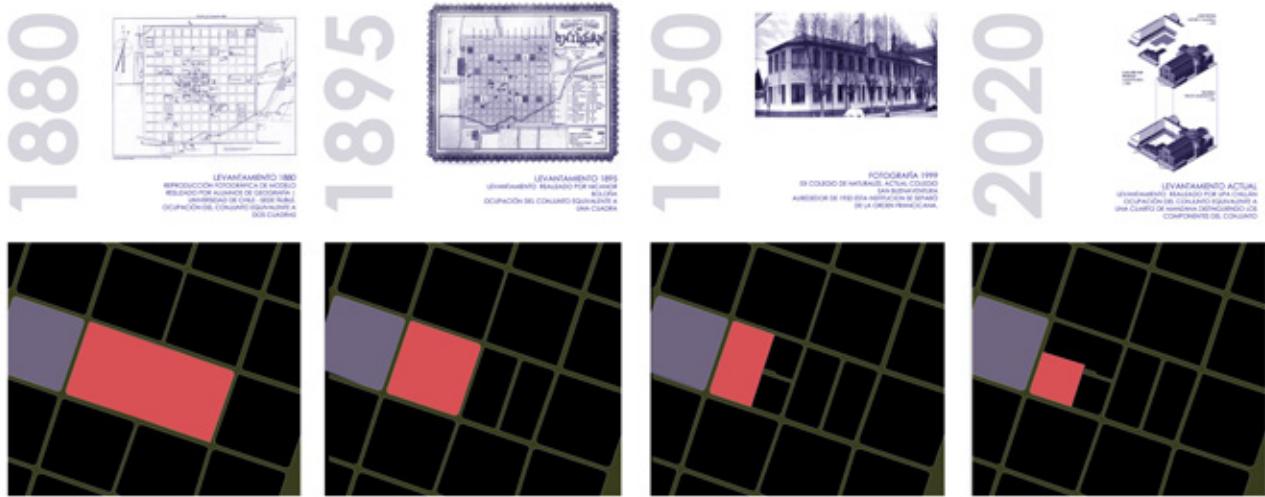
Figura 20. Evolución histórica urbana de las dimensiones del predio ocupado por los franciscanos desde la refundación de Chillán nuevo en 1835. (Dafne González, 2021)

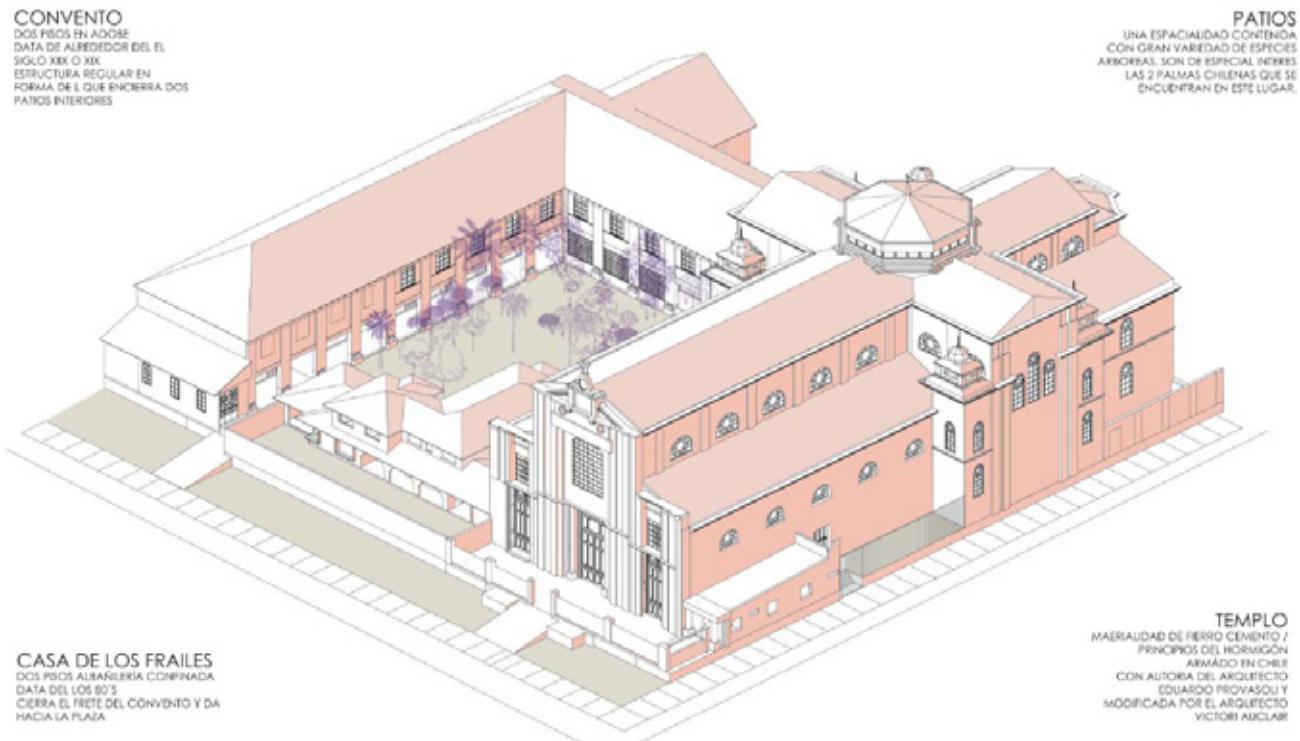
Figura 21. Isométrica del conjunto franciscano actual, en donde se pueden apreciar los diferentes componentes arquitectónicos. (Dafne González, 2021)

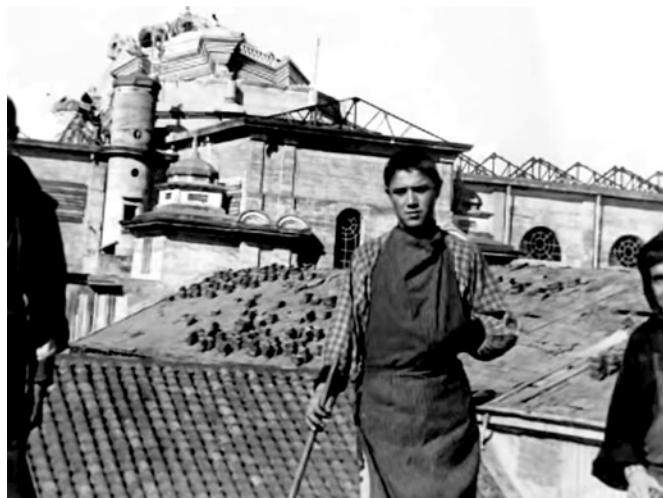
Figura 22. Fotografía que muestra los destrozos del conjunto luego del terremoto de 1939. (Documental. Chillán, 1939)

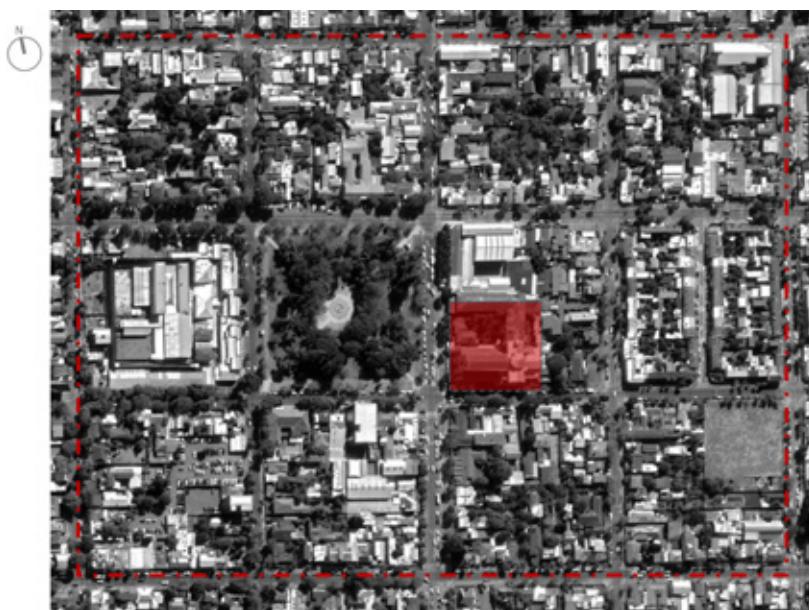
Figura 23. Área de influencia de desarrollo urbano del nodo Plaza – Iglesia San Francisco  
(Google Earth, 2019)

En este caso, se ha identificado la siguiente área de influencia, que se establecerá como el área de estudio para el diagnóstico urbano:

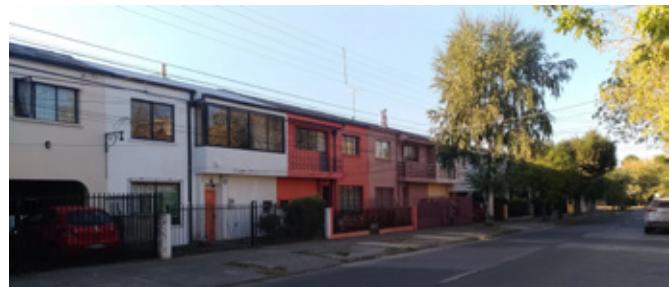
Figura 24. Edificaciones con fachada continua. (Carla Correal, 2019)

- Fachadas de colores tierra, ocres, rosados, azules.

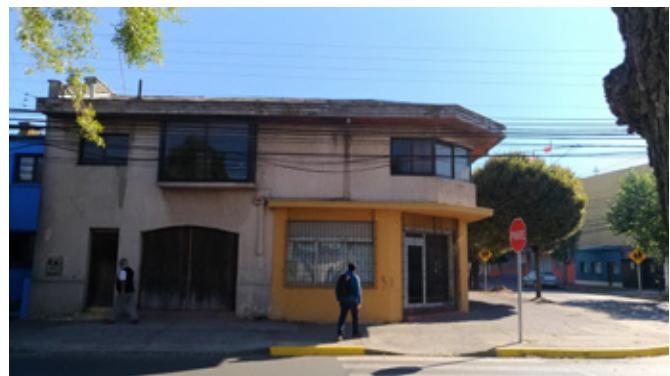
Figura 25. Esquinas en ochavo. (Carla Correal, 2019)

- Construcción de esquinas en ochavo como configurantes de los cruces.

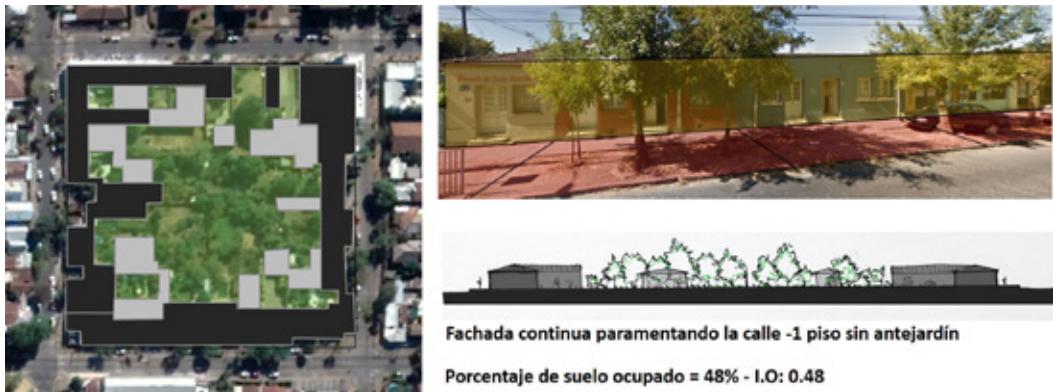
Figura 26. Ocupación del suelo (Elaboración propia con base en Google Street View)

- Predominancia del espacio libre por sobre el construido

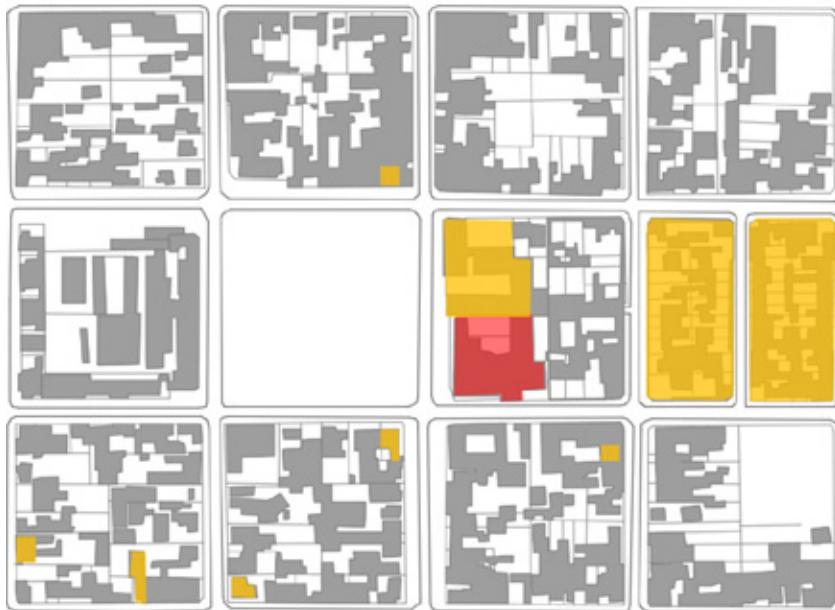
Figura 33. Localización de patrimonio inmueble en el sector. (Elaboración propia)

Otras edificaciones del área poseen valores a estudiar ya que dan cuenta de los estratos históricos que se superponen en el trazado urbano. Dentro de estas edificaciones se encuentra el Colegio San Buenaventura, y edificaciones construidas con el lenguaje de la arquitectura moderna como el Conjunto Residencial Pasaje Martín Rucker y otras viviendas que se localizan en el siguiente plano. (ver figura 33)

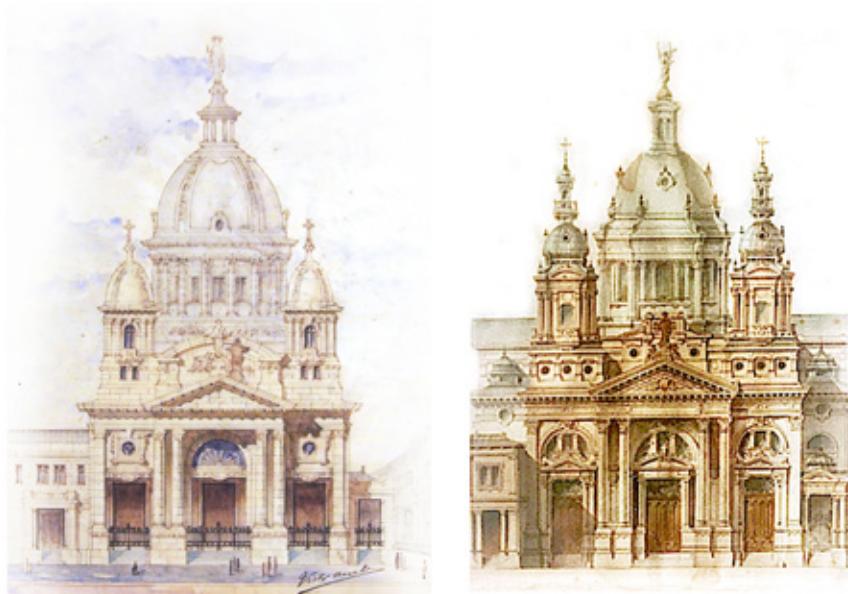
Figura 35. Elevaciones realizadas por los autores de ambos proyectos para San Francisco de Chillán: Victor Auclair 1923 y Eduardo Provasoli 1907. (Collection Victor Auclair, Médiathèque La Pléiade Commentry, Francia. Agradecemos el conocimiento de estos documentos al Proyecto Fondecyt N°1151372 "Lo bueno es eterno: una historia cultural de la irrupción del hormigón armado y su impacto en la arquitectura y la ingeniería en Chile, 1891-1939" del investigador responsable Rodrigo Booth. y Vergara Cordero, F. (2019). Eduardo Provasoli, el legado de un arquitecto italiano en Chile. Seminario Arquitectura de la Universidad de Chile)

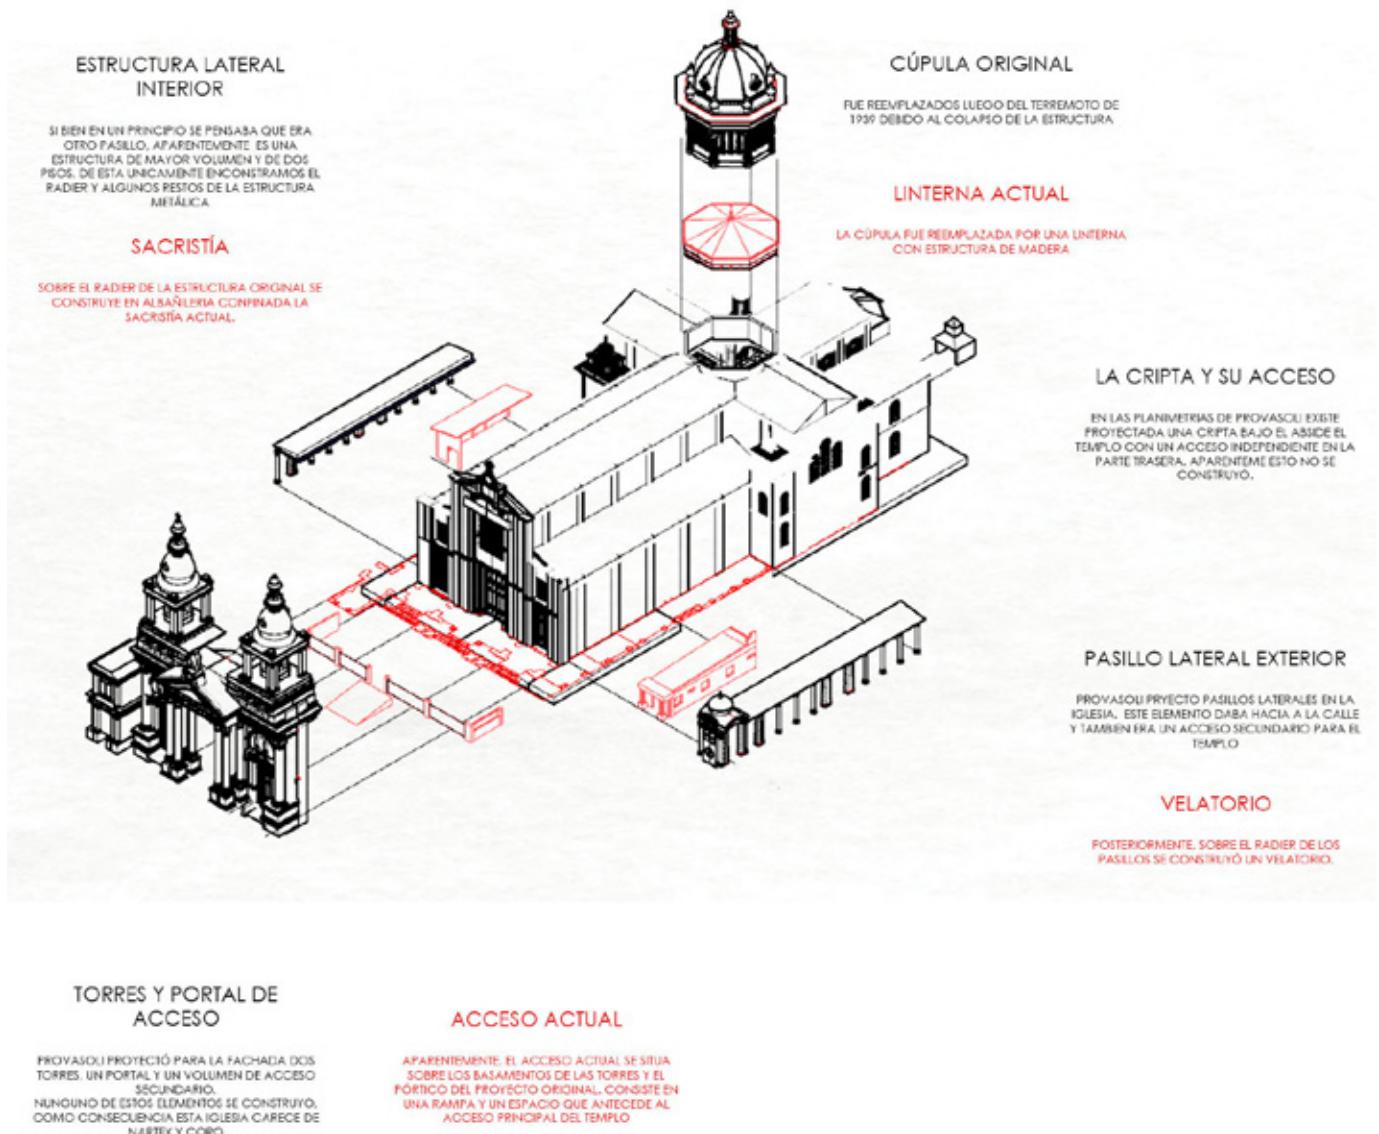
Figura 36. Diferencias entre el edificio actual y el proyecto de Provasoli. (Dafne González) afne González)

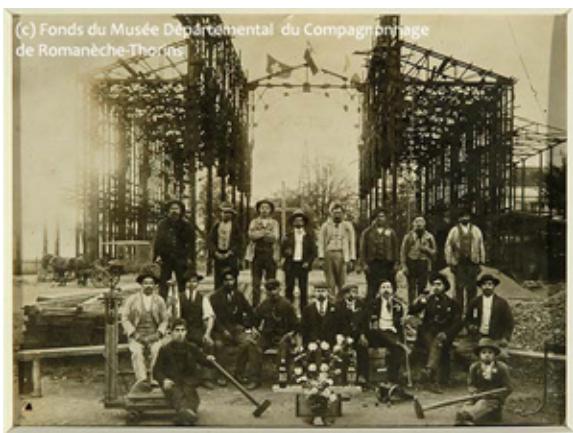
Figura 37. Fotografía de la construcción del templo franciscano de Chillán en la Fiesta de los tijerales, festejando la finalización de la estructura metálica. (Réseau franco-chilien du patrimoine bâti/ Red franco-chilena del patrimonio arquitectónico, Francine Perrin, 24 febrero 2010, consultado 10 mayo 2020 <http://arquifranciacihile.blogspot.com/2010/02/cual-futuro-para-la-iglesia-san.html>)

El proceso constructivo fue bastante lento, se dice que a causa de problemas económicos, y desde 1912 hasta 1937, cuando se inaugura, se encontraba construida la cúpula, pero aún faltaban por construir las estructuras mayores del nártex y las torres frontales.

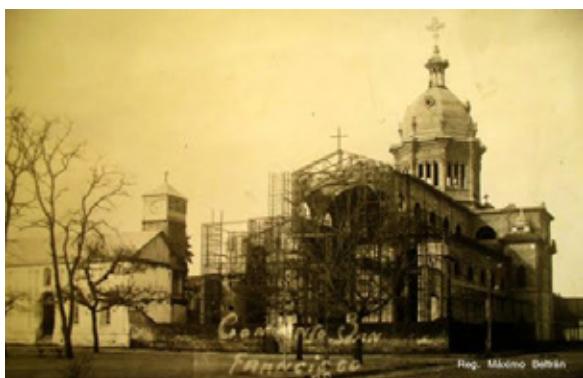
Figura 38. Fotografía de la construcción del templo franciscano de Chillán (Blog Chillán Antiguo, Máximo Beltrán, 3 junio 2010, consultado 10 mayo 2020 <http://chillanantiguo.blogspot.com/2010/07/iglesia-san-francisco.html>)

Desafortunadamente, dos años después, la gran construcción religiosa fue afectada por el terremoto de 39, dejando la obra paralizada indefinidamente, hasta la actualidad. El sismo afectó únicamente, pero de manera lapidaria, a la cúpula del edificio, cuyos escombros pudieron ser removidos recién en 1942, según indican los libros de gastos de la orden.

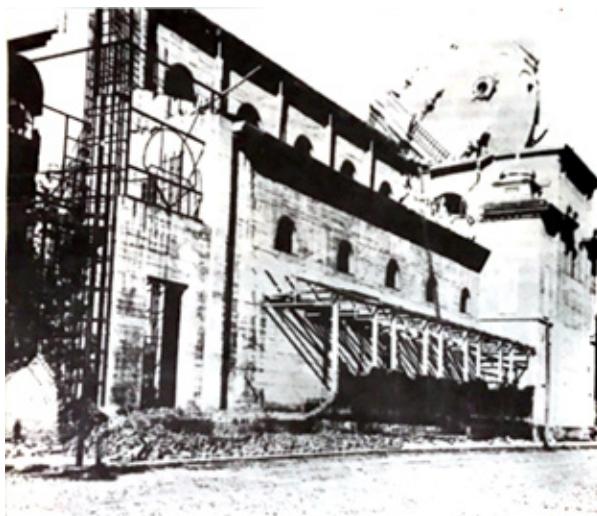
Figura 39. Fotografía del templo franciscano de Chillán con la cúpula caída. (Blog Chillán Antiguo, Máximo Beltrán, 3 junio 2010, consultado 10 mayo 2020 <http://chillanantiguo.blogspot.com/2010/07/iglesia-san-francisco.html>)

En 1942 se inician obras para volver a usar el templo y se reemplaza la cúpula por una linterna mucho más pequeña y liviana. Con el tiempo se fueron agregando elementos como los velatorios y la sacristía, que no estaban consideradas en el proyecto de Auclair. Y así, el edificio se mantuvo en un estado inacabado y dejando a la vista una serie de vestigios y los daños que causó el terremoto de 1939. (González, 2021, p.11)

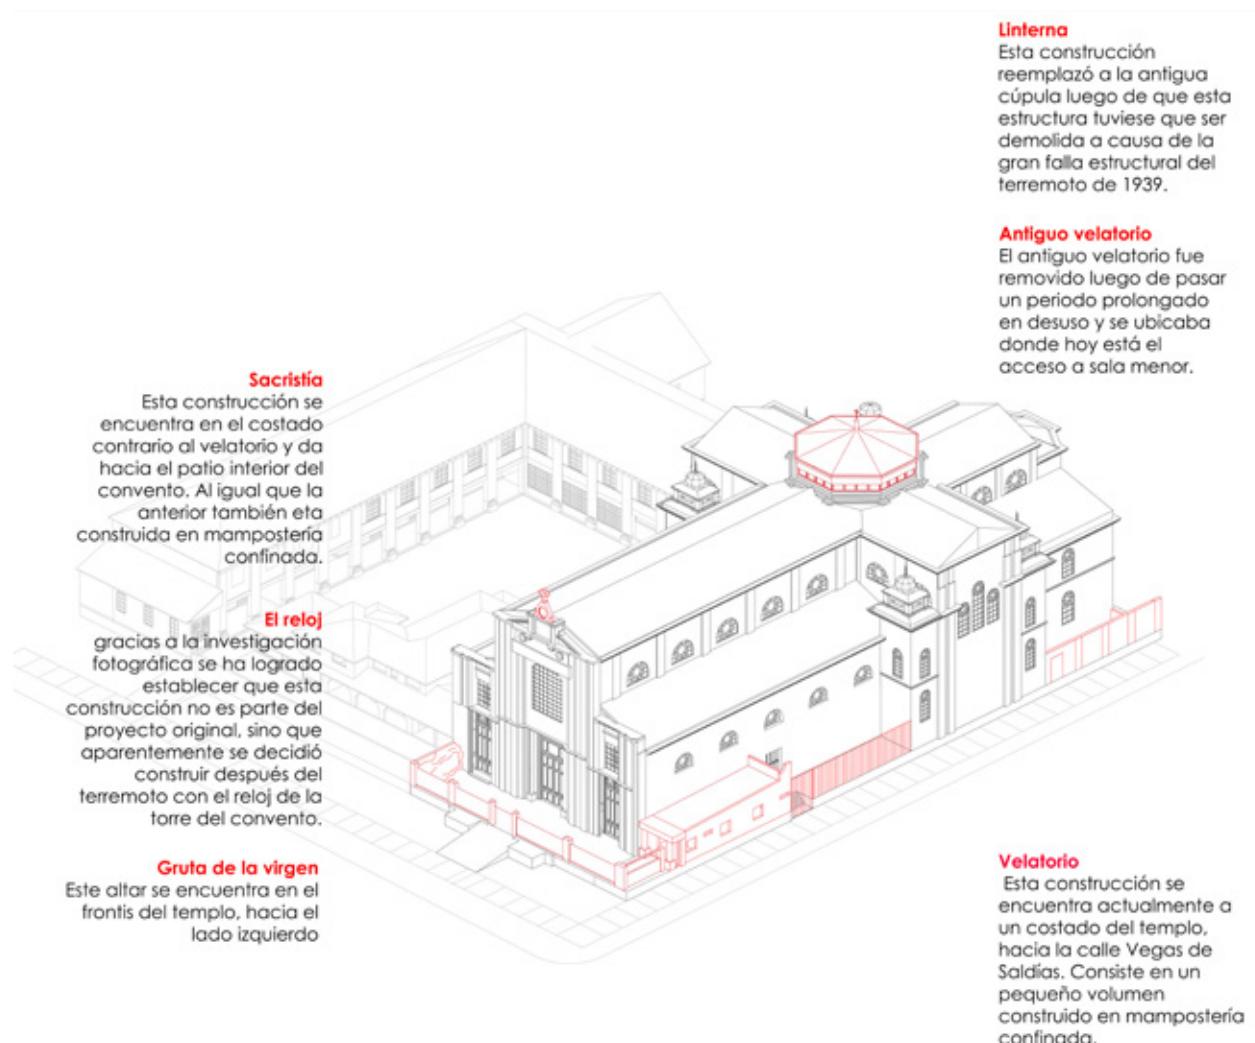
Figura 40. Construcciones posteriores al terremoto de 1939. Análisis del estado actual de las partes del templo. (Dafne González, 2021)

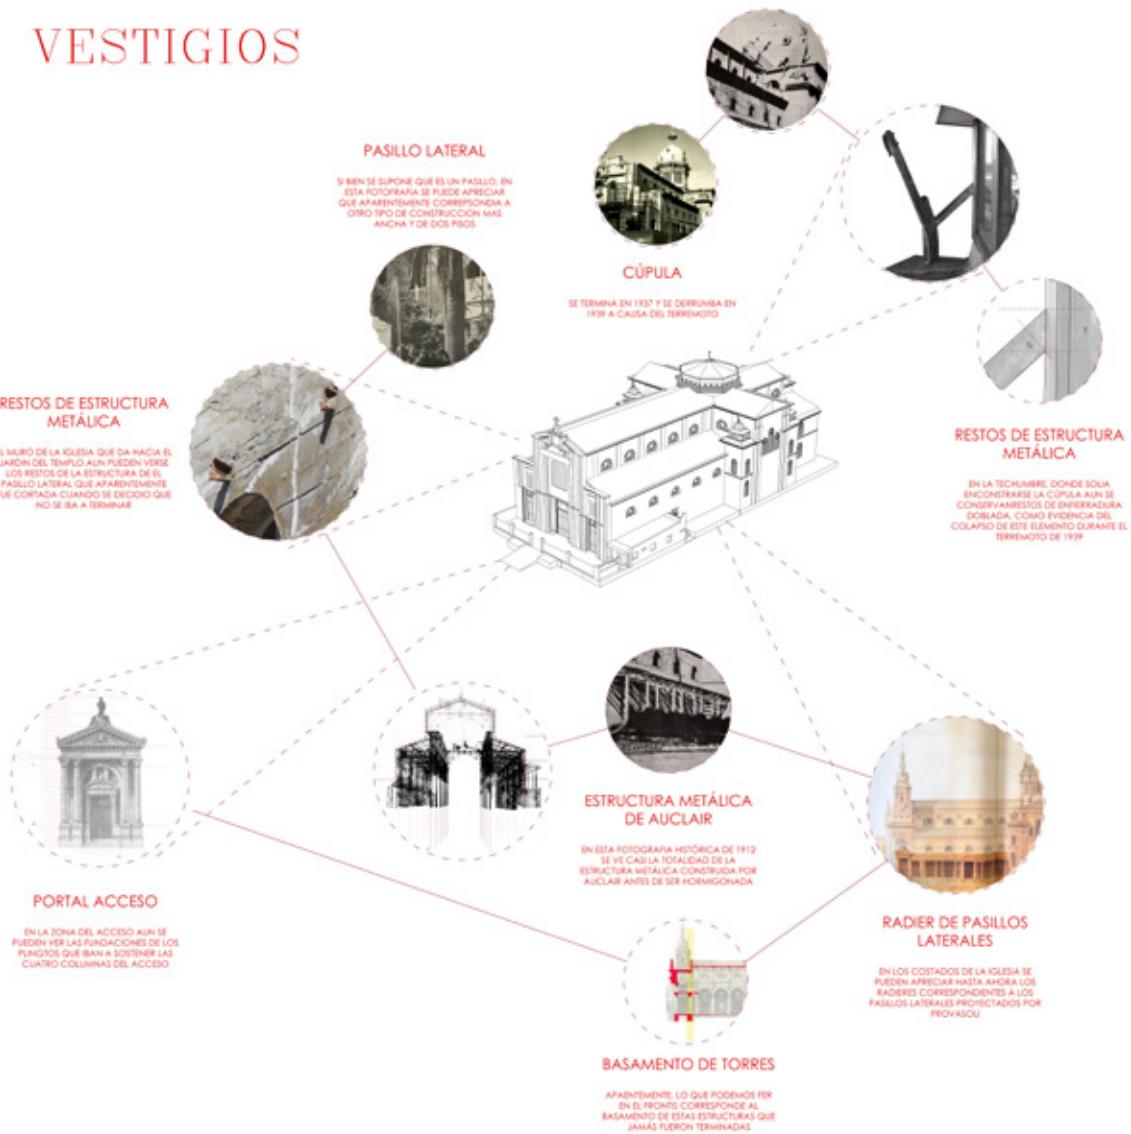
Figura 41. En esta infografía se busca identificar en el edificio los diferentes vestigios que han quedado con el paso del tiempo, ya sea evidencias de su proceso constructivo, la detención de este y el terremoto de 1939. (Dafne González, 2021)

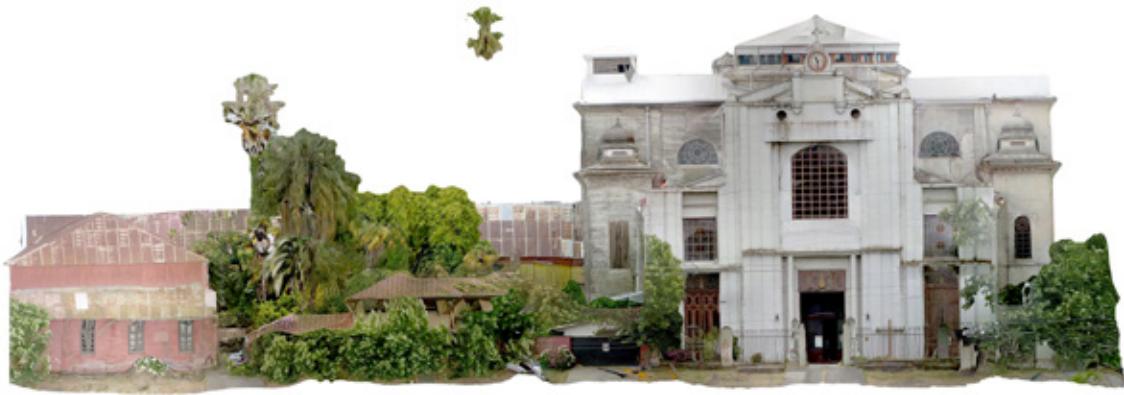
Figura 42. Elevación frontal del conjunto franciscano de Chillán en donde se puede apreciar la desviación en la vertical del templo. (Levantamiento fotogramétrico realizado para el Centro del Patrimonio UC por Tomás Bravo, 2020)

Se desarrolla un estudio de levantamiento que identifica una serie de mecanismos de colapso en base al estudio de Lagomarsino & Podesta, 2004. Aplicándose este análisis al templo Franciscano de Chillán e identificándose los daños físicos mecánicos actuales se pudieron establecer una serie de potenciales fallas estructurales.

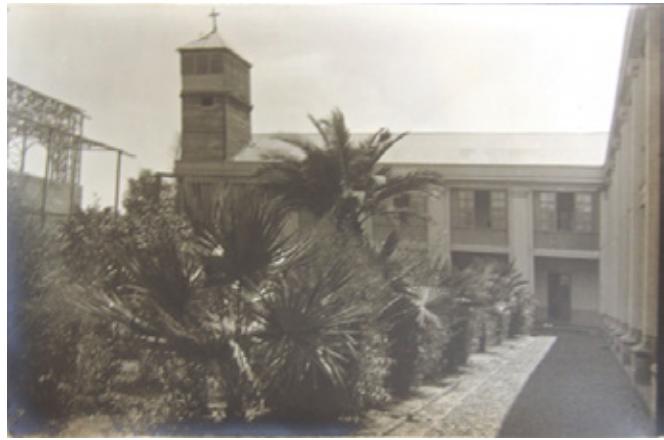
con la antigua iglesia. Está construido en adobe de dos pisos, con elementos de madera, y contaba con otra ala que daba hacia la plaza. En la fotografía a continuación se puede reconocer el convento y se aprecian partes que aparentemente cayeron luego de 1939. Principalmente se destaca la torre que podría ser un campanario o simplemente el reloj, se encuentra construida en madera. (*ver figura 43*)

Figura 43. Fotografía del interior del conjunto franciscano durante la construcción del templo. (Collection Victor Auclair, Médiathèque La Pléiade Commentry, Francia. Agradecemos el conocimiento de estos documentos al Proyecto Fondecyt N°I1151372 “Lo bueno es eterno: una historia cultural de la irrupción del hormigón armado y su impacto en la arquitectura y la ingeniería en Chile, 1891-1939” del investigador responsable Rodrigo Booth)

La reconstrucción planimétrica sugiere que esta ala del convento, se compondría, como todas, de adobe con un corredor interior de madera y cerchas del mismo material. A diferencia de las otras alas del convento, esta solo tendría un corredor hacia un lado, el interior y por lo tanto sería asimétrica en su eje longitudinal.

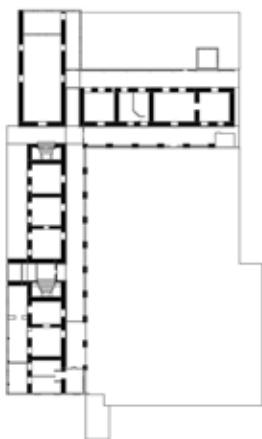
Figura 44. Hipótesis de la planimetría del convento franciscano cuando aún tenía el ala que daba hacia la plaza. (Dafne González, 2021)

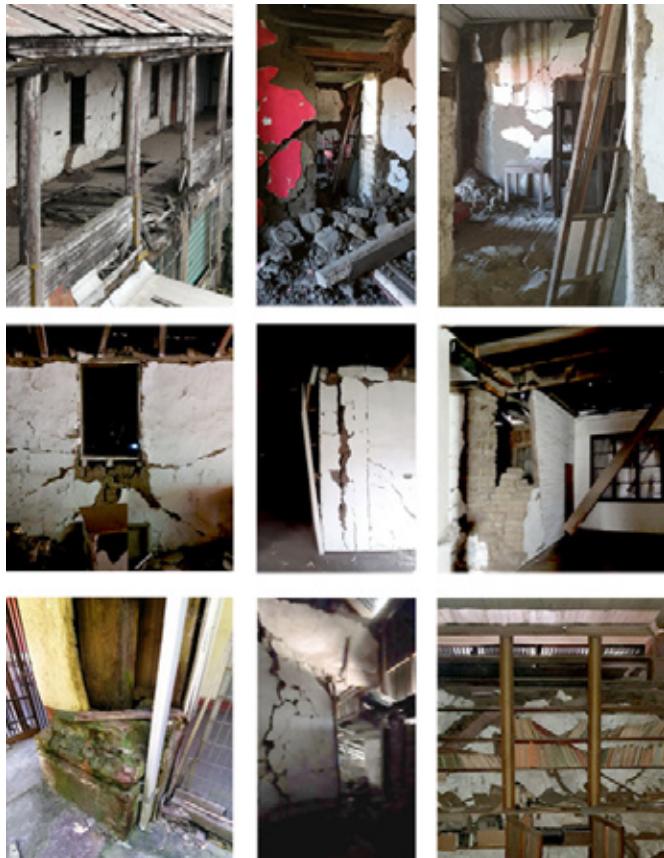
En la actualidad el convento tiene severos daños estructurales asociados al terremoto de 2010, los más notorios se concentran en la punta de las alas. Durante este último periodo, las lluvias han aumentado el

deterioro, por lo que los usuarios no cuentan con baños y numerosas salas.

Figura 45. Fotografías de las patologías del convento franciscano de Chillán. (Dafne González, 2020)

Debido al daño provocado por diferentes factores y a su naturaleza de adobe, se deben recuperar los plomos originales y en casos más extremos se propone el desarme controlado de los lugares más afectados y con peligro de derrumbe como lo son los finales de el ala que da hacia el templo. Todas estas intervenciones se realizarían siempre respetando los principios

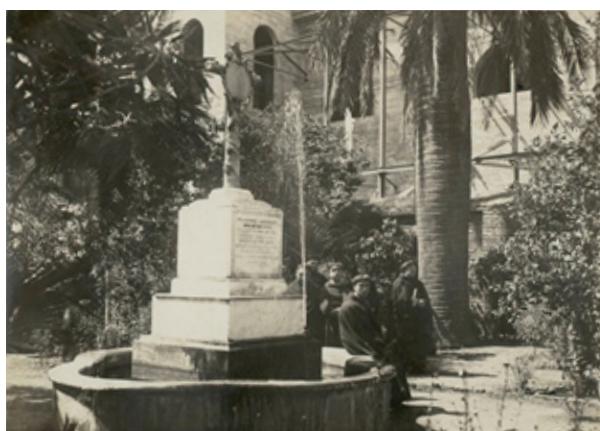
Se asume que los patios corresponden a la tipología de claustro a la que se adscribe el convento, es decir de un espacio al aire libre rodeado de una construcción con corredores. En la siguiente fotografía se puede observar a los frailes junto a una fuente que hoy ya no está. Más atrás se puede apreciar el templo en construcción. El patio trasero, solía tener un pozo, que durante el terremoto de 1939 fue bastante importante para abastecer de agua a muchos chillanejos.

Figura 46. Fotografía tomada en el patio del convento franciscano de Chillán (Album Provincia de Ñuble. Chile en la Exposición Iberoamericana de Sevilla 1929, UPA Chillán, mayo 2020. [https://www.facebook.com/UPAChillan/posts/1691614850962582?comment\\_id=169161340959933&notif\\_id=1589410922678524&notif\\_t=comment\\_mention](https://www.facebook.com/UPAChillan/posts/1691614850962582?comment_id=169161340959933&notif_id=1589410922678524&notif_t=comment_mention))

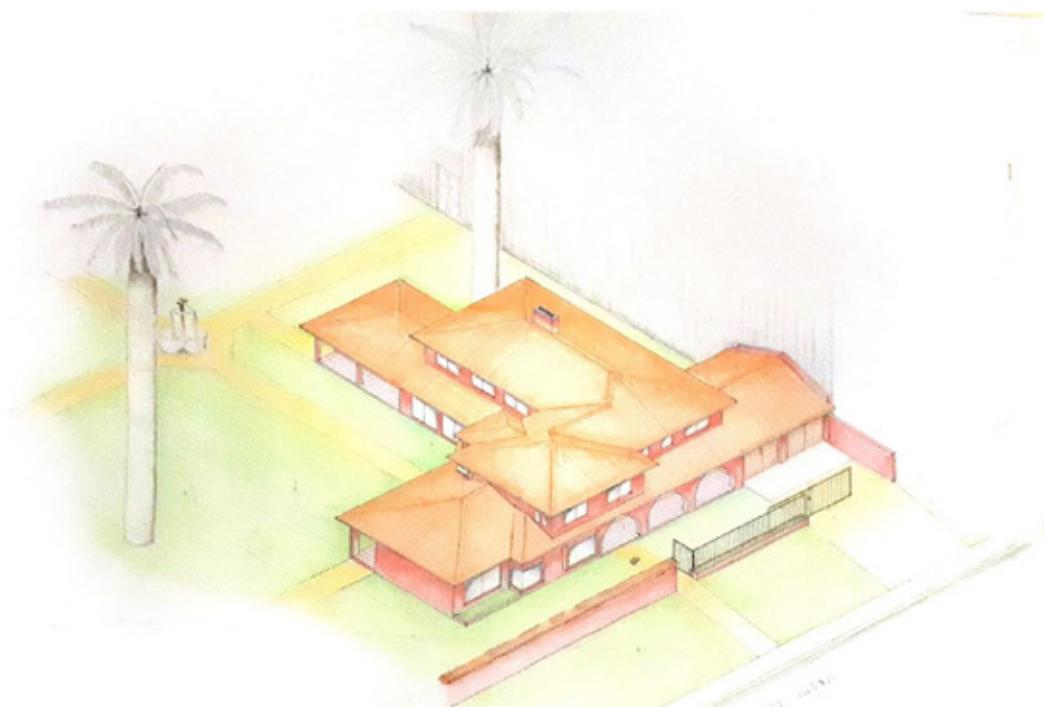
Figura 49. Axonométrica del proyecto de la casa de los frailes 1980 circa (Archivo franciscano Santiago, consultado en enero 2020)

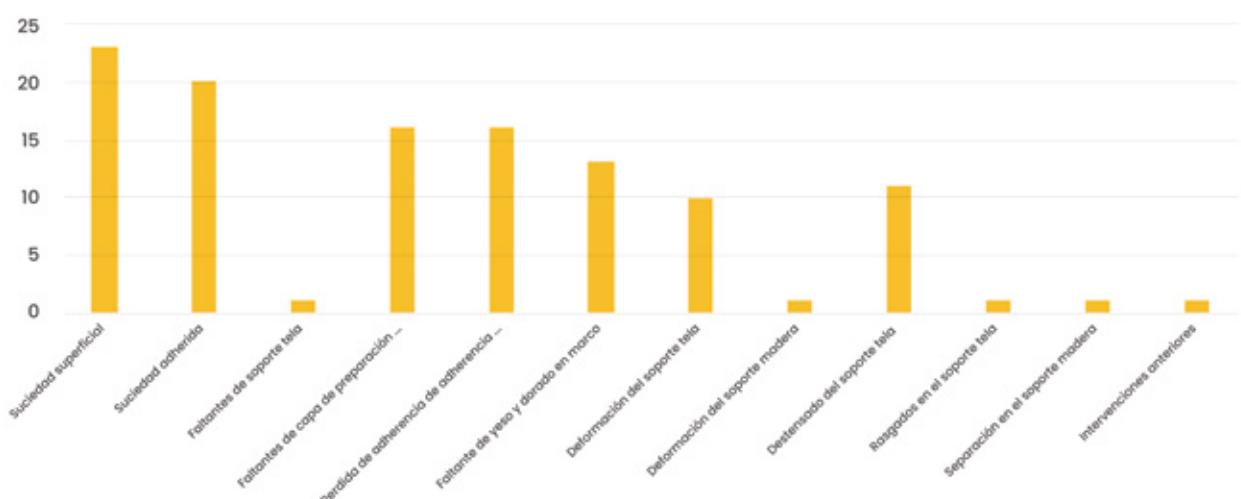
Figura 50. Alteraciones observadas en pinturas. (Elaboración propia)

Se realizó el diagnóstico del estado de conservación a partir del registro de deterioros/alteraciones de cada objeto en el inventario. Se realizó un registro en forma de Check list, es decir no se establecen las características particulares de cómo se presenta la alteración/deterioro, ni su dimensión. Se exponen los resultados del levantamiento de deterioros/alteraciones por colecciones, como una forma de visualizar de manera contextualizada la información.

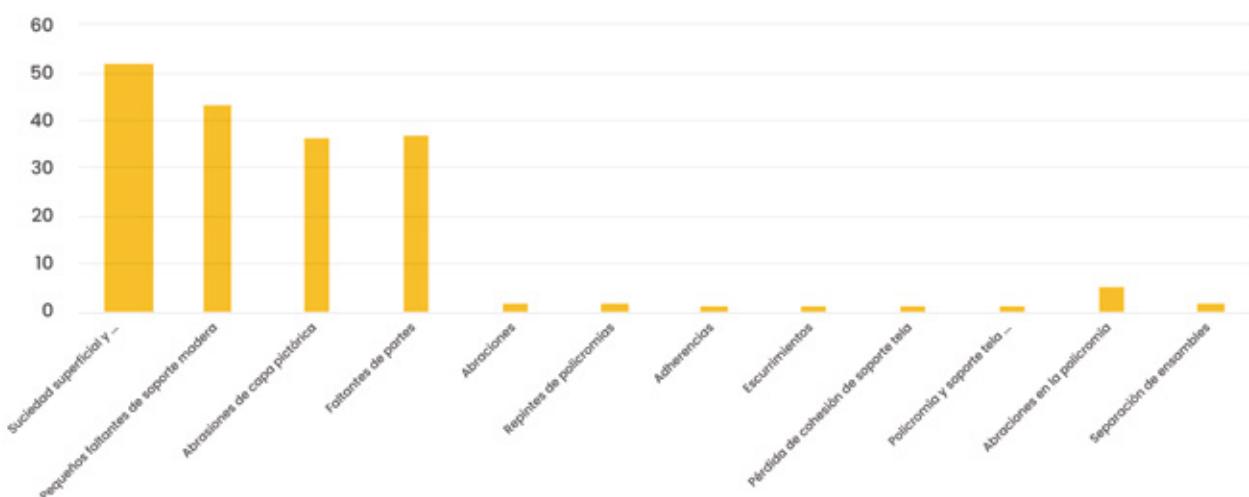
Figura 51. Alteraciones observadas en esculturas. (Elaboración propia)

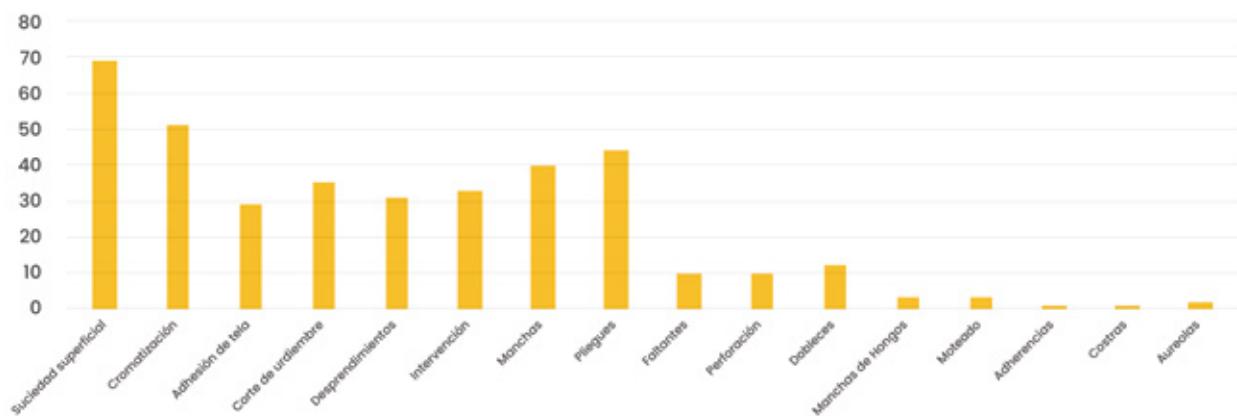
Figura 52. Alteraciones observadas en textiles. (Elaboración propia)

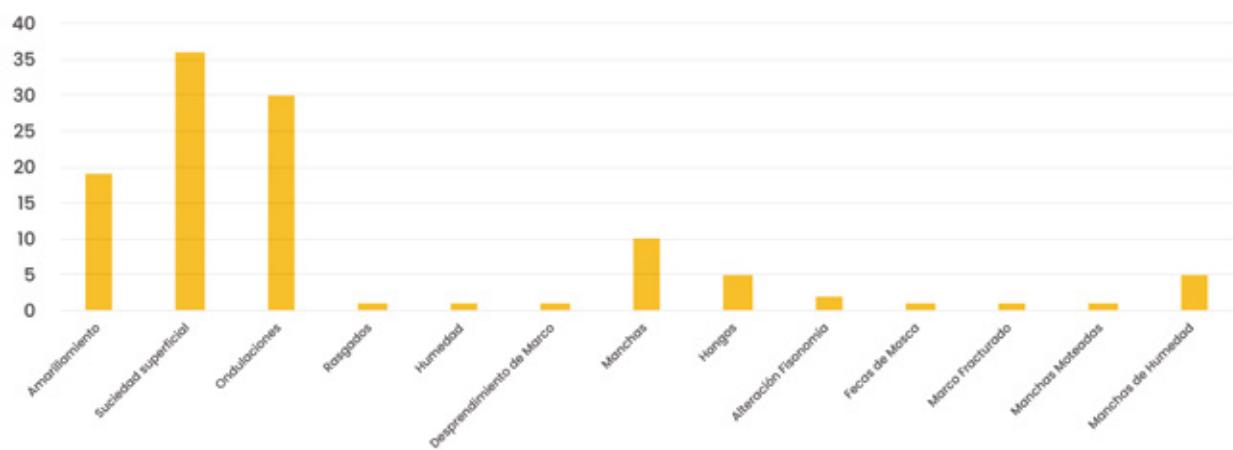
Figura 53. Alteraciones observadas en papel. (Elaboración propia)

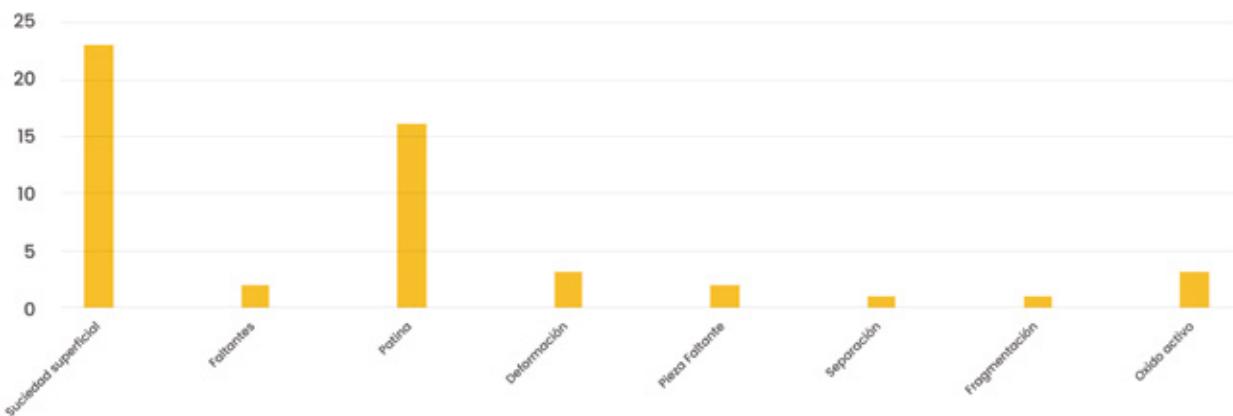
Figura 54. Alteraciones observadas en metales. (Elaboración propia)

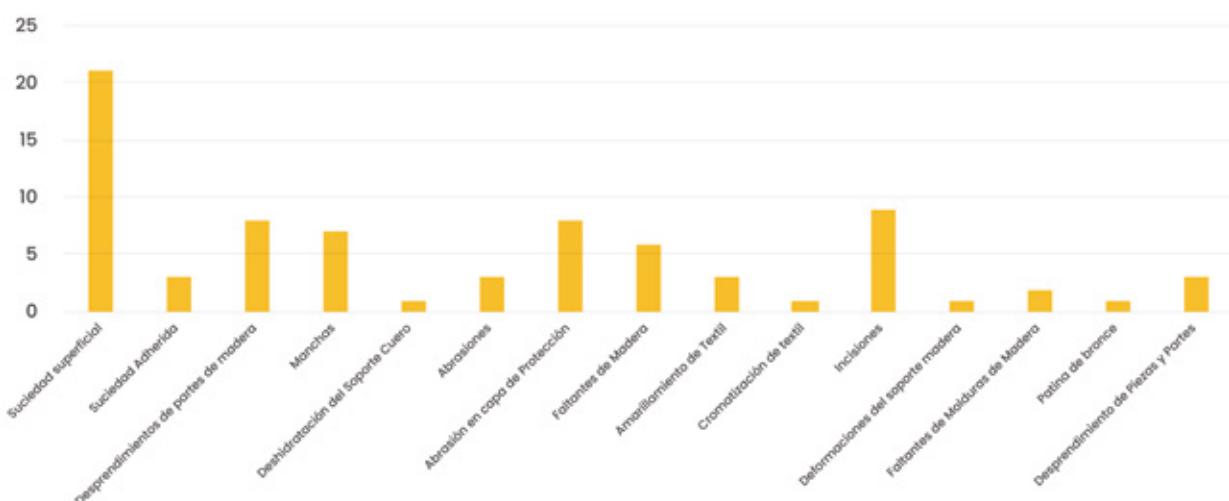
Figura 55. Alteraciones observadas en muebles e instrumentos musicales. (Elaboración propia)

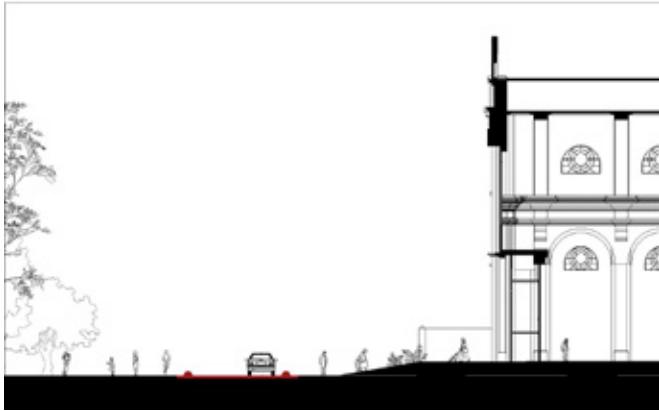
Figura 56. Nivelación de la calzada y la acera e instalación de rampa de acceso.(Elaboración propia)

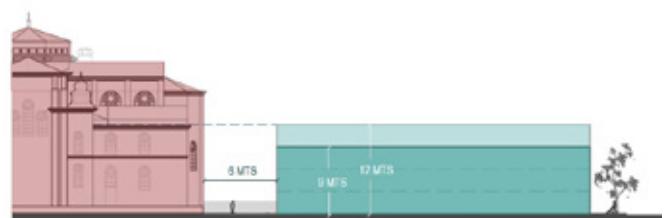
Figura 57. Esquema de un nuevo desarrollo inmobiliario colindante con la parte posterior del Conjunto Franciscano. Se plantea con una altura que no supera la altura de la nave lateral y separado del inmueble 6 metros debido a que existen vanos en la parte posterior. (Correal, Carla; Rojas Montserrat. Taller de Patrimonio y Ciudad, Magíster en Patrimonio Cultural UC)

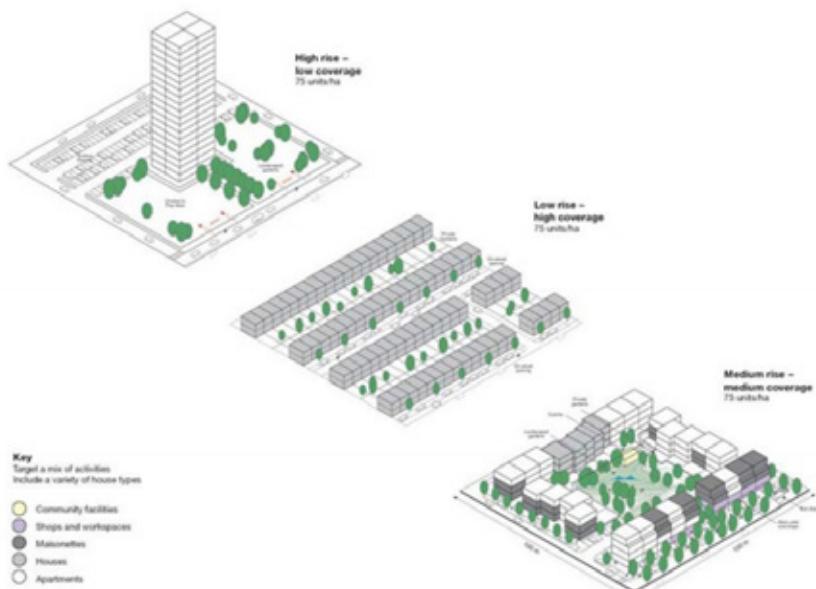
Figura 58. Tipologías urbanas de menor altura que permiten densidades similares a las que generan edificios aislados en altura. (María Antonia Zapatero Santo (2017) *La densidad urbana: concepto y metodología*)

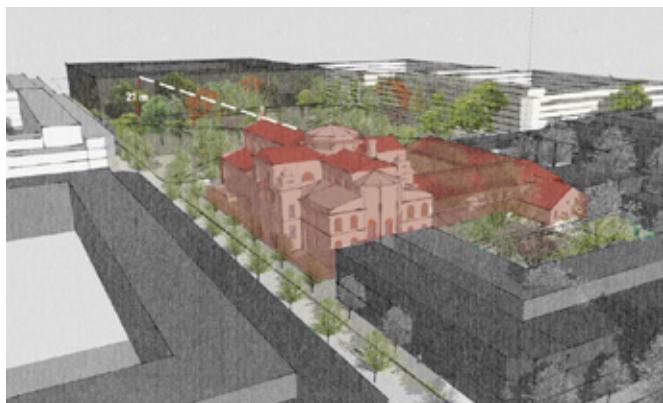
Figura 59. Simulación de alturas para nuevos desarrollos inmobiliarios del entorno con alturas que no superan la altura del Conjunto Franciscano. Regulación de alturas y empates de las edificaciones colindantes con el Conjunto de forma que permitan la visibilidad del inmueble y evitar afectaciones al mismo. (Carla Correal y Montserrat Rojas. Taller de Patrimonio y Ciudad, Magíster en Patrimonio Cultural UC.)

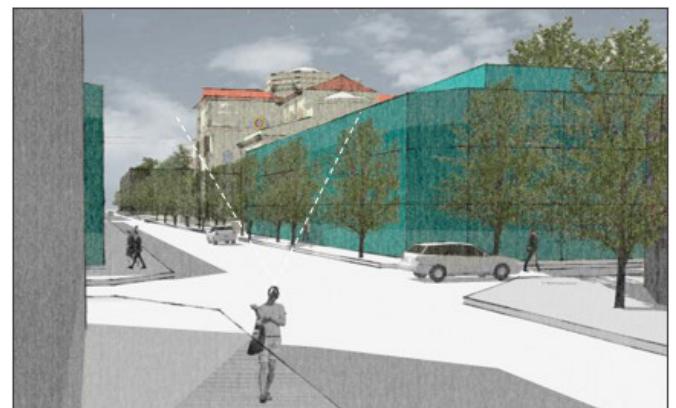
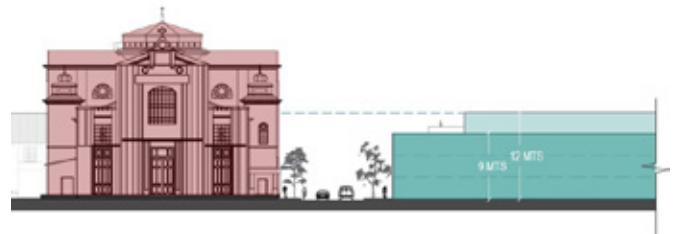
Figura 60. Simulación de alturas para nuevos desarrollos inmobiliarios colindantes al Conjunto Franciscano que permiten su visibilidad. (Carla Correal y Montserrat Rojas. Taller de Patrimonio y Ciudad, Magíster en Patrimonio Cultural UC.)
