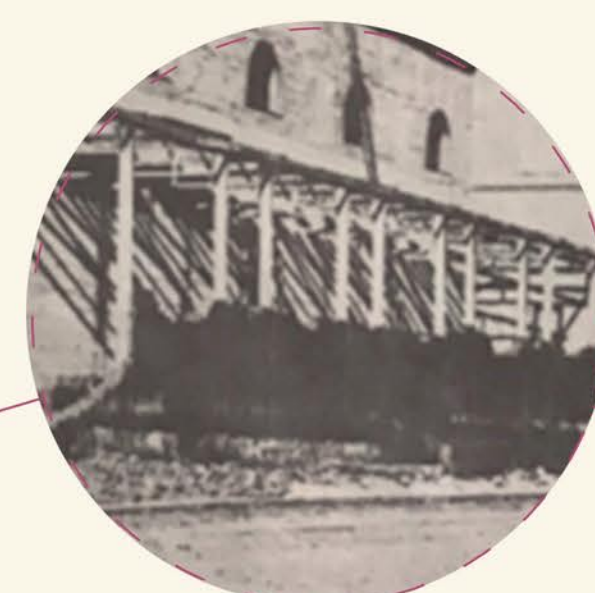
ESTRUCTURA METÁLICA DE AUCLAIR

EN ESTA FOTOGRAFIA HISTÓRICA DE 1912 SE VE CASI LA TOTALIDAD DE LA ESTRUCTURA METÁLICA CONSTRUIDA POR AUCLAIR ANTES DE SER HORMIGONADA
