LOS ESTADOS **AUTÉNTICOS** DE UN EDIFICIO INCONCLUSO

LA TEORÍA CONSTRUIDA EN LA INTERVENCIÓN DEL TEMPLO
FRANCISCANO DE CHILLÁN

DAFNE GONZÁLEZ

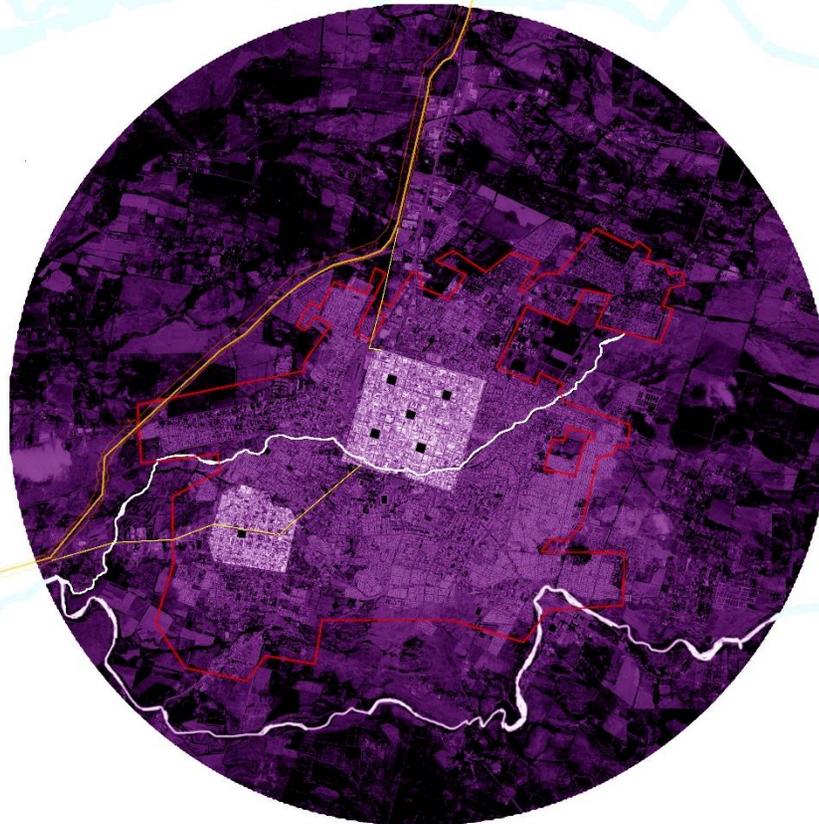
Ilustración 5: Ubicación urbana. Elaboración propia

TEMPLO FRANCISCANO CHILLÁN
EDIFICIO DE PROYECTO ORIGINAL DE EDUARDO
PROYASOLI SUCEDIDO POR VÍCTOR AUCLAR Y
NUNCA FINQUITADO.

TERRENO ORIGINAL
TERRENO ORIGINAL DEFINIDO POR RECARDO
SANTOS TORNERO 1872, QUE SEGÚN SU
DESCRIPCIÓN ABARCABA ALREDEDOR DE DOS
CUADRAS.

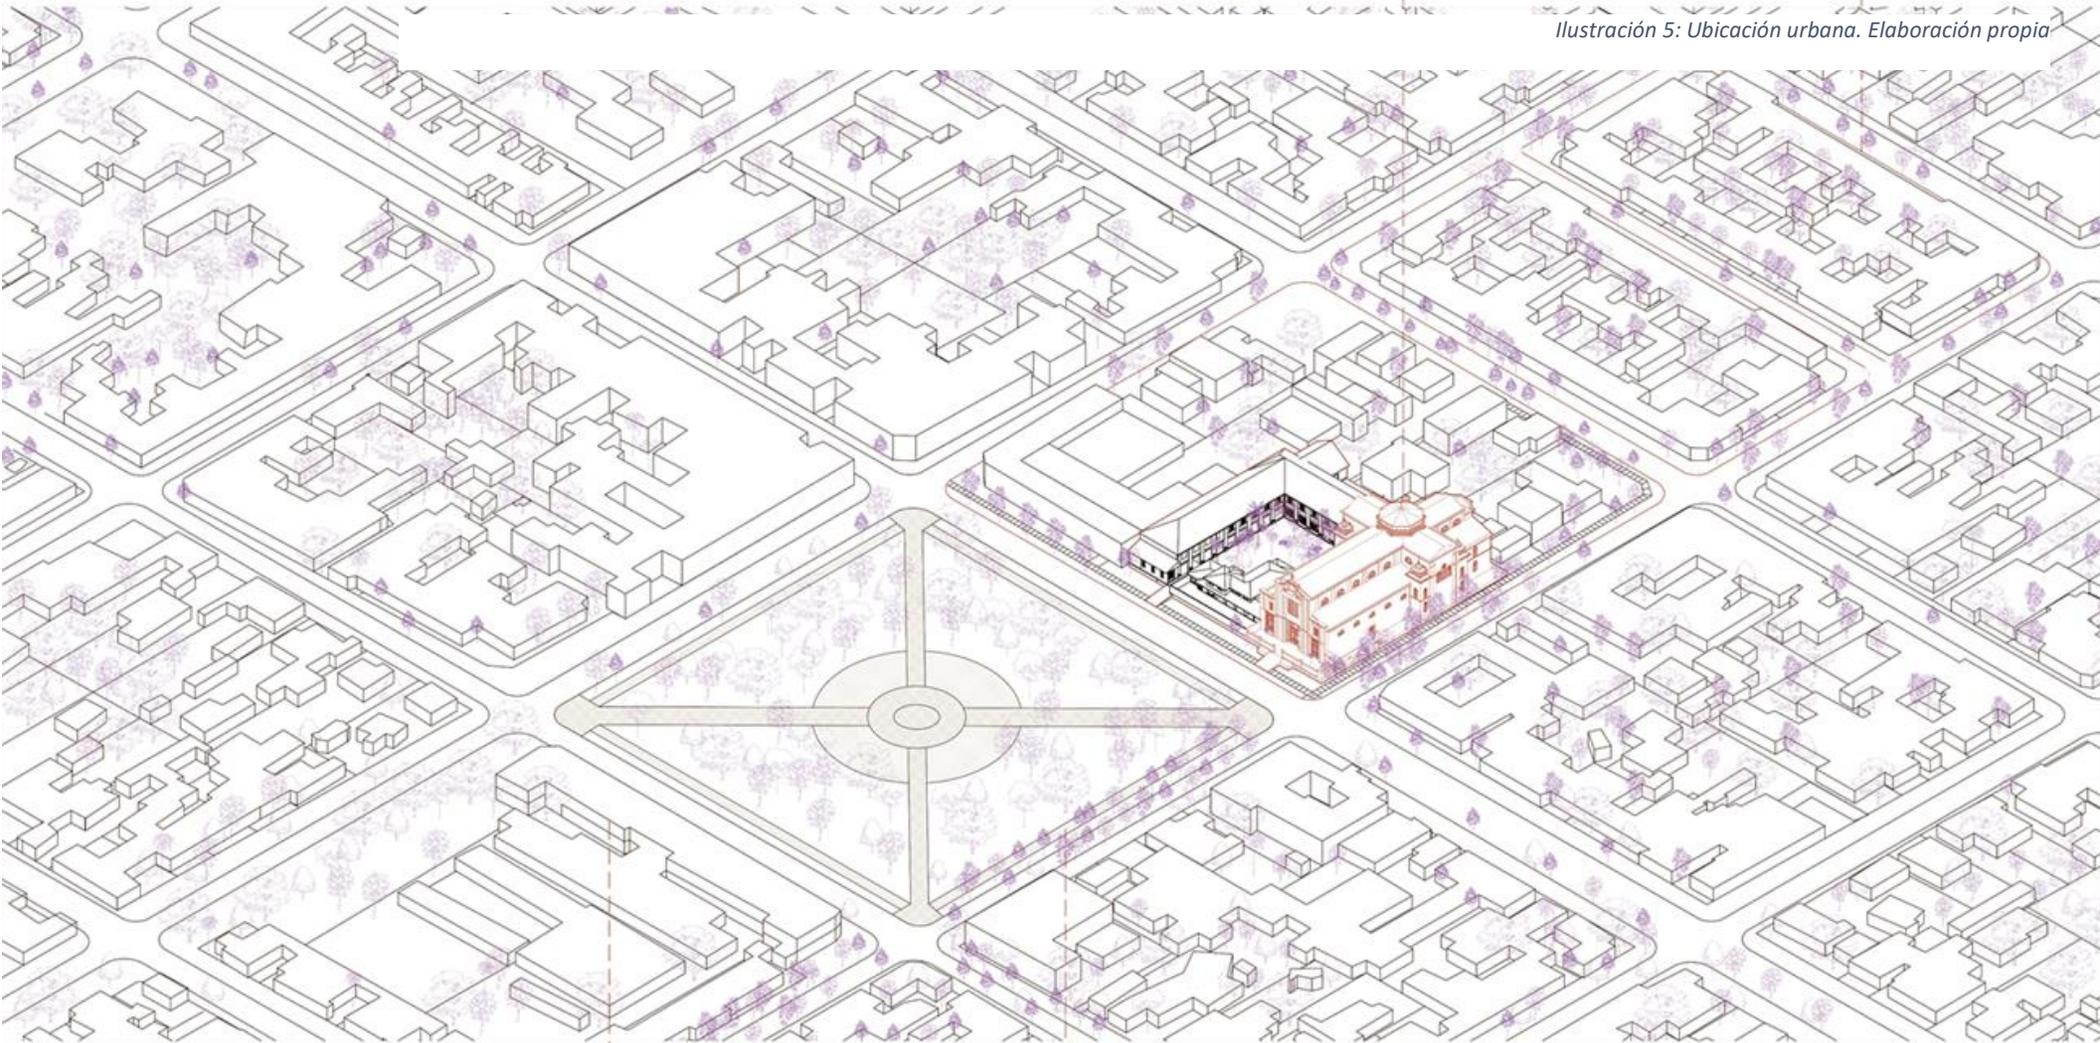
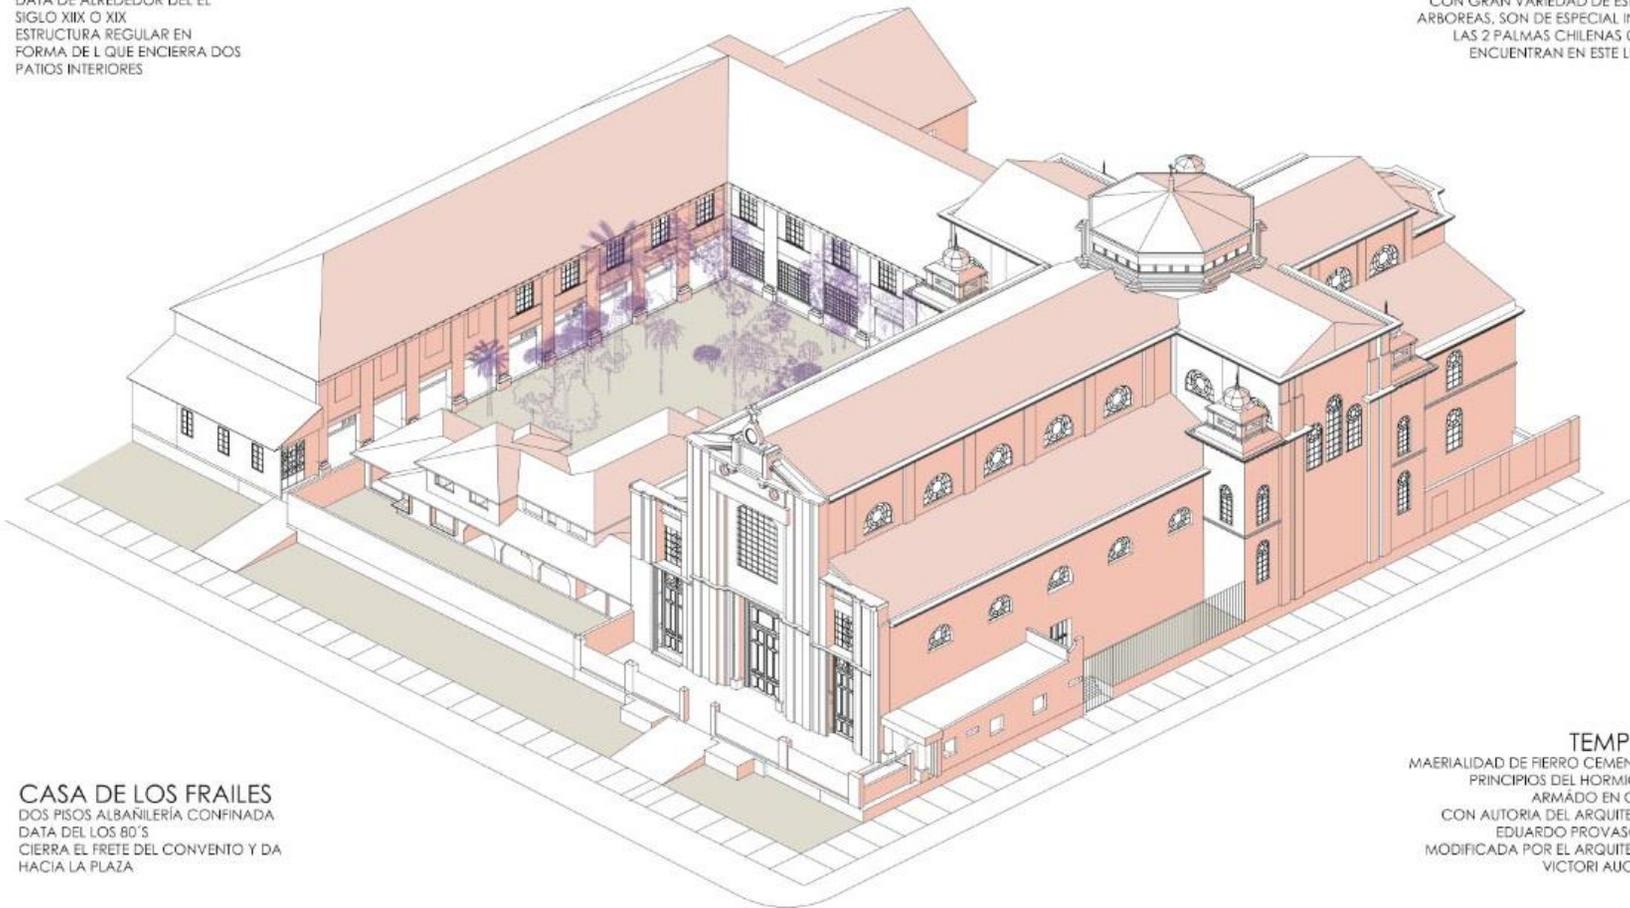
CÉNTRIO PENITENCIARIO CHILLÁN
UBICADO EN FRENTE DE LA PLAZA GENERAL
LAGOS Y FRENTE AL TEMPLO

PLAZA GENERAL LAGOS
UNA DE LAS CINCO PLAZAS FUNDACIONALES DE
CHILLÁN NUEVO

CONVENTO

DOS PISOS EN ADOBE
DATA DE ALREDEDOR DEL EL
SIGLO XIX O XIX
ESTRUCTURA REGULAR EN
FORMA DE L QUE ENCIERRA DOS
PATIOS INTERIORES

PATIOS

UNA ESPACIALIDAD CONTENIDA
CON GRAN VARIEDAD DE ESPECIES
ARBOREAS, SON DE ESPECIAL INTERÉS
LAS 2 PALMAS CHILENAS QUE SE
ENCUESTRAN EN ESTE LUGAR.

CASA DE LOS FRAILES

DOS PISOS ALBAÑILERÍA CONFINADA
DATA DEL LOS 80'S
CIERRA EL FRETE DEL CONVENTO Y DA
HACIA LA PLAZA

TEMPLO

MAERIALIDAD DE FIERRO CEMENTO /
PRINCIPIOS DEL HORMIGÓN
ARMADO EN CHILE
CON AUTORIA DEL ARQUITECTO
EDUARDO PROVASOLI Y
MODIFICADA POR EL ARQUITECTO
VICTORI AUCLAIR

En este cuarto de manzana se encuentran un convento de doble altura construido en adobe con dos patios interiores y gran variedad de vegetación aparentemente finalizado durante el siglo XIX; una casa que habitan los frailes de la congregación franciscana, construida a finales del siglo XX; y el templo, cuya construcción data de principios del siglo XX.

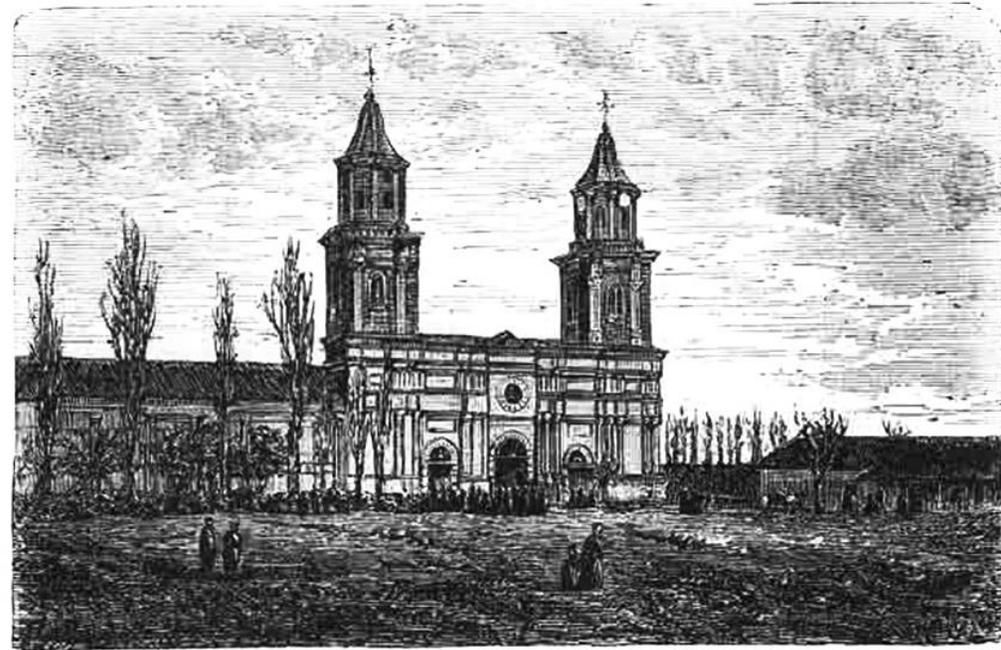
CHILLAN. — Iglesia de San Francisco.

Ilustración 7: Chile ilustrado, 1872, Recaredo Santos Tornero. Grabado Iglesia de la antigua iglesia de San Francisco

Una de las primeras descripciones e imágenes asociadas al conjunto religioso es la de Recaredo Santos Tornero en Chile Ilustrado. En esta obra el autor menciona que:

Abarca una extensión de dos cuadras de fondo, ocupada la primera por la iglesia i convento i por una hermosa huerta la segunda; cuenta tres naves con fondo de 70 varas por 35 de frente; detrás de su altar mayor; detrás del altar mayor de rica i sencilla ejecución, se eleva el coro de la comunidad que se eleva un magnífico órgano construido por el italiano D. Carlos Buzoni. Adornan el frente del templo dos soberbias torres, en una de las cuales está colocado un reloj con dos campanas. (Tornero, 1872)

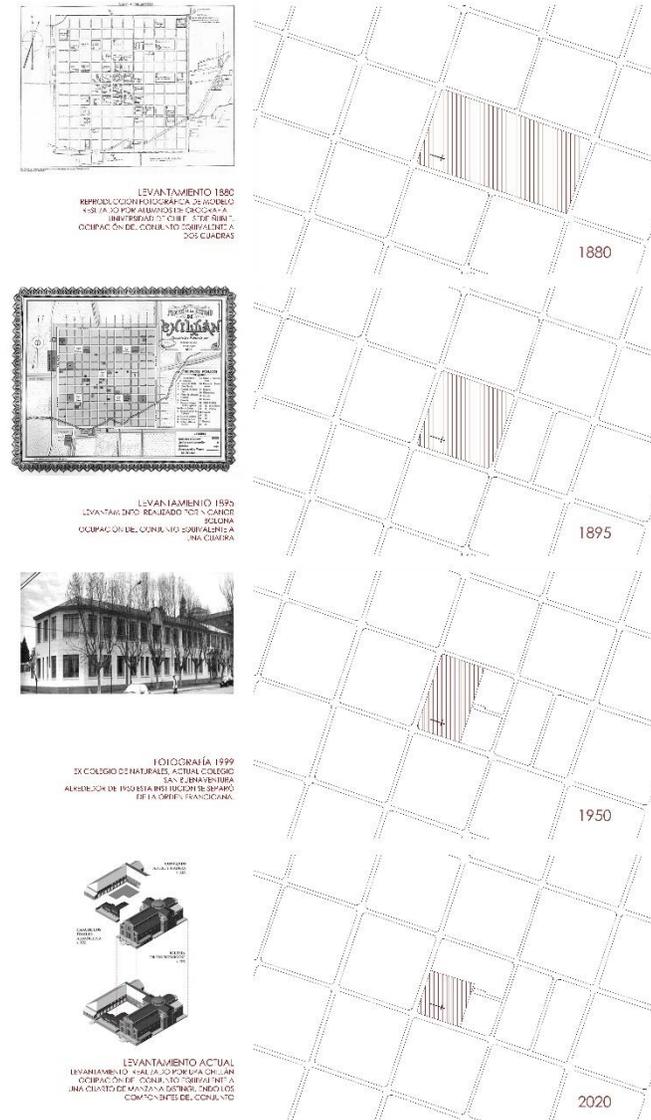
Ilustración 8: Evolución histórica del predio que ocupan los franciscanos desde su llegada a Chillán Nuevo. Elaboración propia.

Esta descripción, calza con uno de los mapeos más tempranos de la ciudad de Chillán nuevo y llevándonos a indagar en la evolución del terreno que ocupa la congregación. En particular hablando de la manzana, se puede apreciar cómo va disminuyendo progresivamente la superficie ocupada por la orden con el paso de los años.

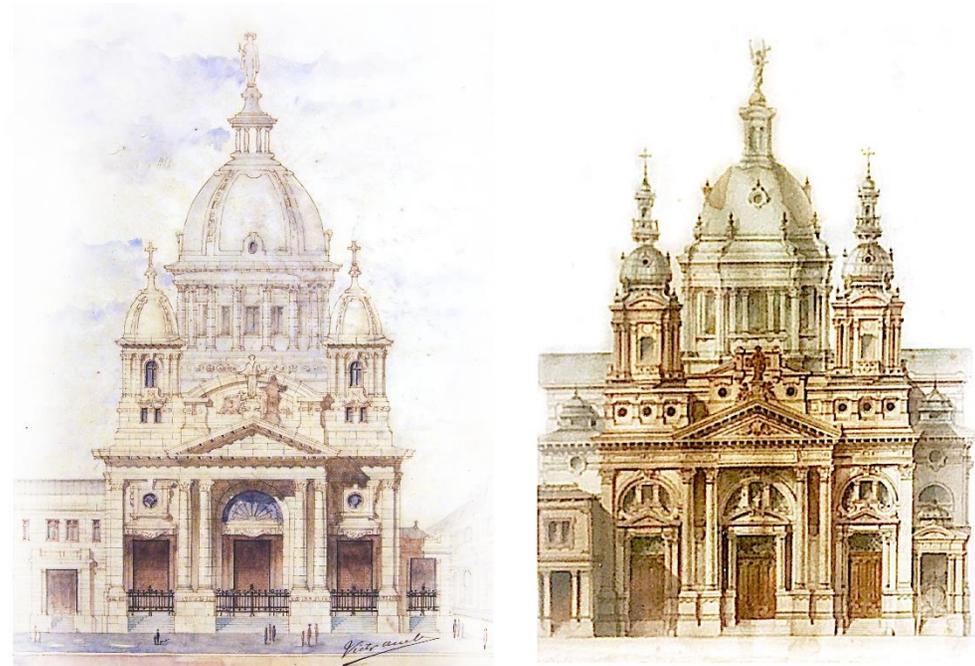
Ilustración 12: Elevaciones realizadas por los autores de ambos proyectos para San Francisco de Chillán: Victor Auclair 1923 y Eduardo Provasoli 1907

Situación que puede apreciarse de manera cercana en este caso de estudio, ya que se reconoce como un edificio inconcluso justamente porque existe un proyecto tras de este, una idea pretendida por el autor. Esto se acentúa más aun sabiendo que no solo hubo un proyecto, si no dos.

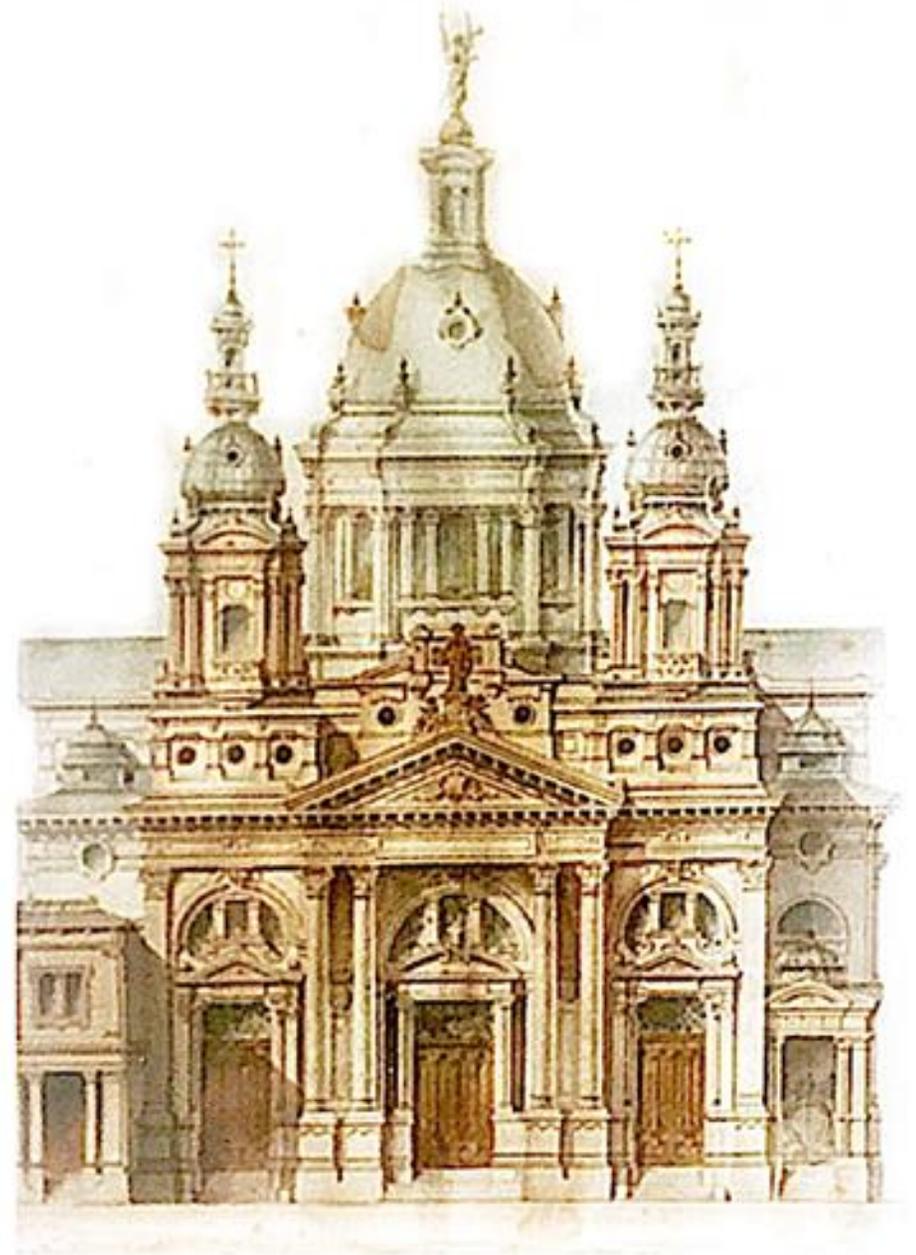
Ilustración 22: Elevación de Eduardo Provasoli

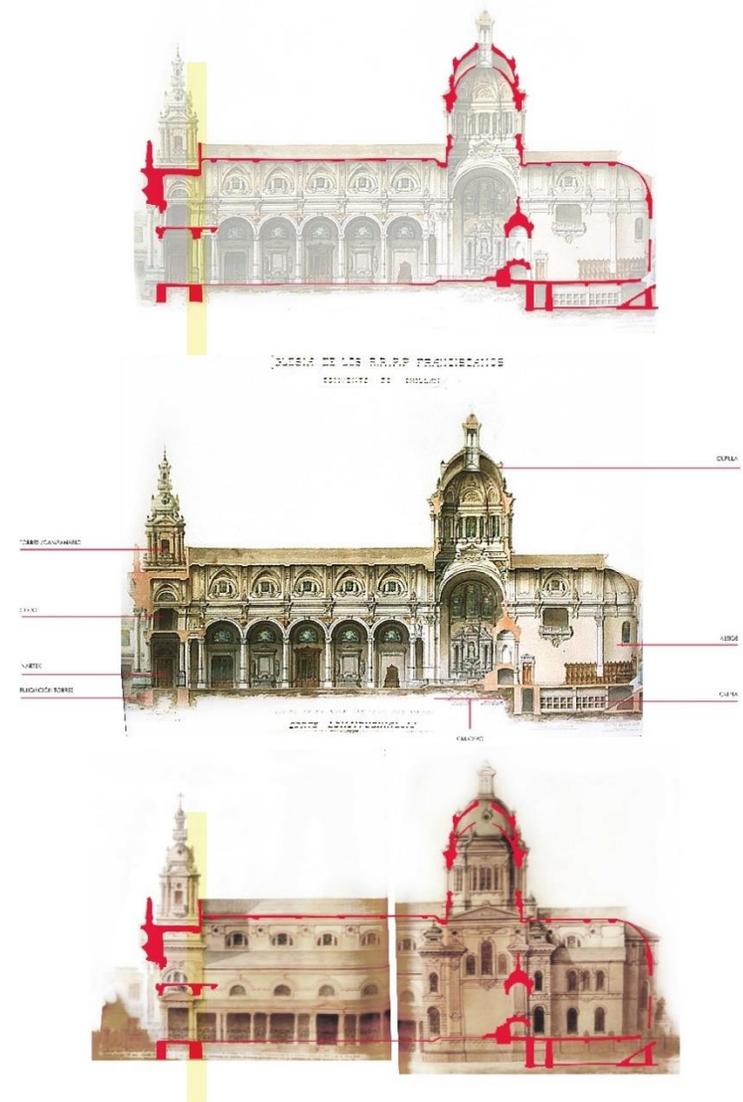
Ilustración 23: Análisis longitudinal de los cortes y elevaciones del proyecto de Eduardo Provasoli con la intención de identificar elemento faltantes en el estado actual del templo.

En el caso de San Francisco de Chillán, el material planimétrico encontrado consiste en acuarelas de las elevaciones frontal y lateral además de un corte longitudinal, en las que el arquitecto plasma su idea de proyecto.

En el proyecto original de Provasoli se pueden reconocer elementos típicos de la composición de una iglesia de cruz latina, como es el nártex, la nave central, el crucero y el ábside. Además de eso las estructuras altas de las torres y la cúpula tiene protagonismo similar en el proyecto total.

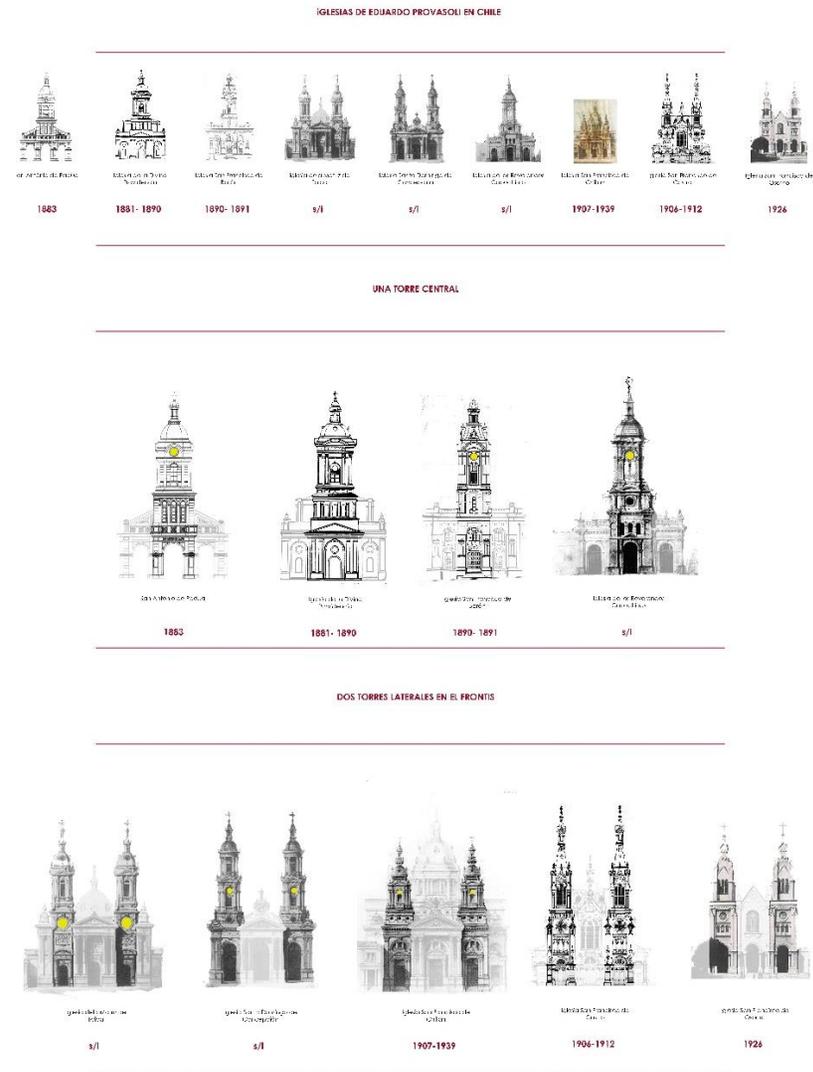
Ilustración 24: Recopilación y estudio de las obras eclesíásticas de Provasoli. En la primera línea se organizan temporalmente y luego en las otras se dividen por la tipología de una torre o dos torres.

Para poder estudiar y proponer una planta aproximada al proyecto original de Provasoli, el estudio de todas sus obras fue fundamental, ya que de esta forma se pudieron establecer diversas tipologías que se repetían y que podían orientar la interpretación planimétrica.

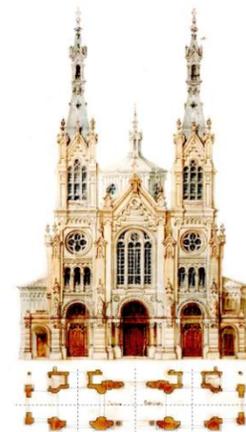
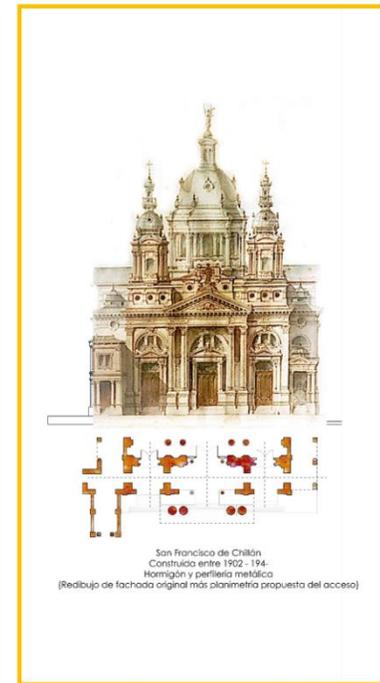
San Francisco de Castro - Chile
 Construido entre 1910 - 1912
 Madera
 (Planimetría original Eduardo Provazoli)

San Francisco de Chillán
 Construido entre 1902 - 1904
 Hormigón y periferia metálica
 (Redibujo de fachada original más planimetría propuesta del acceso)

Ilustración 25: Análisis de la configuración del nártex. En esta comparación se realizó entre: La iglesia de la matriz de Talca, San Francisco de Cerro Barón, San Francisco de Castro y finalmente San Francisco de Chillán Este tipo de análisis llevó a plantear una hipótesis sobre la planimetría de este espacio intermedio, que luego llevó a la estructuración de todos los espacios faltantes que hubiesen estado asociados a la construcción actual y también articulados entre ellos, configurando una amplia cinta perimetral de espacios intermedios del proyecto original. Elaboración propia.

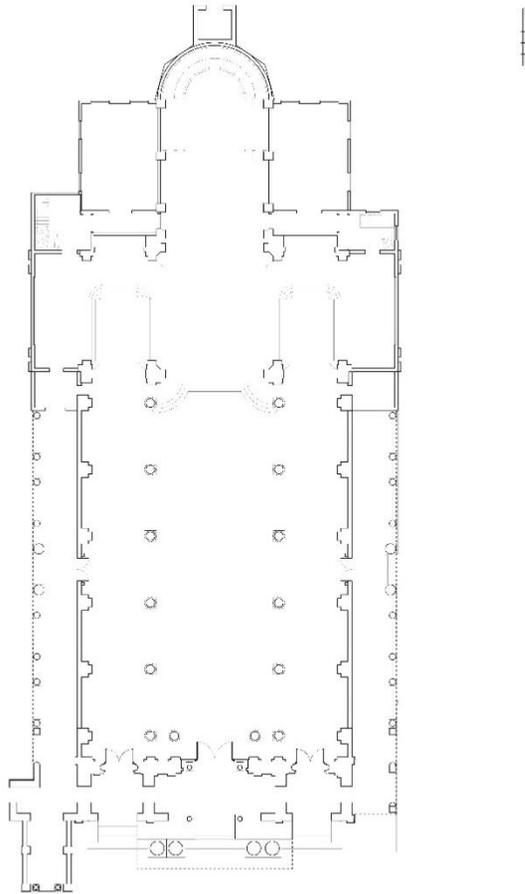
Ilustración 26: Planimetría interpretada de las elevaciones y cortes originales del Proyecto de Eduardo Provasoli. Elaboración propia

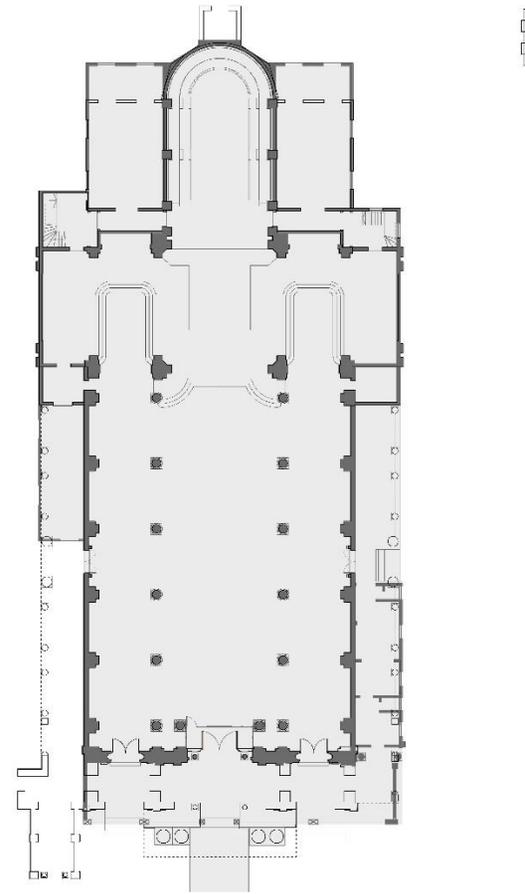
Ilustración 27: Superposición del templo construido actual con la planta propuesta como proyecto original de Provasoli. Elaboración propia

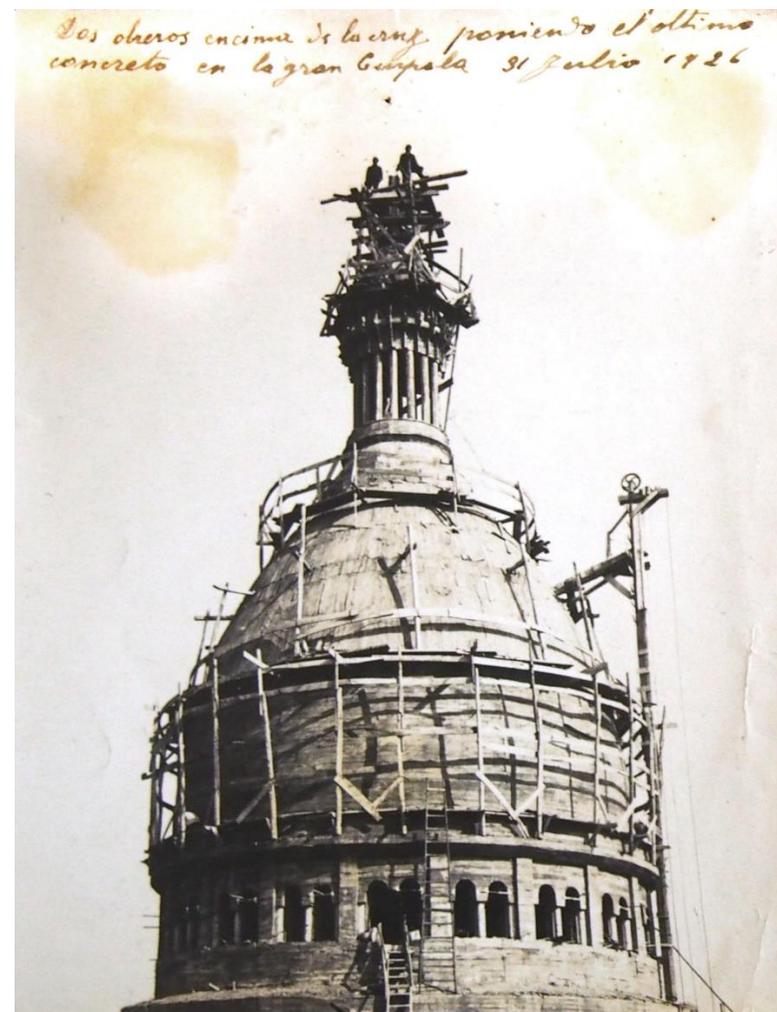
Ilustración 28: Fotografía de la construcción de la cúpula de los Sacramentinos. Collection Victor Auclair, Mediathèque La Pléiade Commeny, Francia. Agradecemos el conocimiento de estos documentos al Proyecto Fondecyt N°1151372 “Lo bueno es eterno: una historia cultural de la irrupción del hormigón armado y su impacto en la arquitectura y la ingeniería en Chile, 1891-1939” del investigador responsable Rodrigo Booth.

En todos estos proyectos y también en el de San Francisco de Chillán se aplicó esta misma tecnología constructiva, que se componía básicamente de perfiles de fierro y hormigón. El azaroso proceso constructivo consistía en primera instancia en construir toda la estructura metálica, alrededor de la cual, luego de finalizada, se erigían todos los moldajes en madera para verter en estos la mezcla de concreto

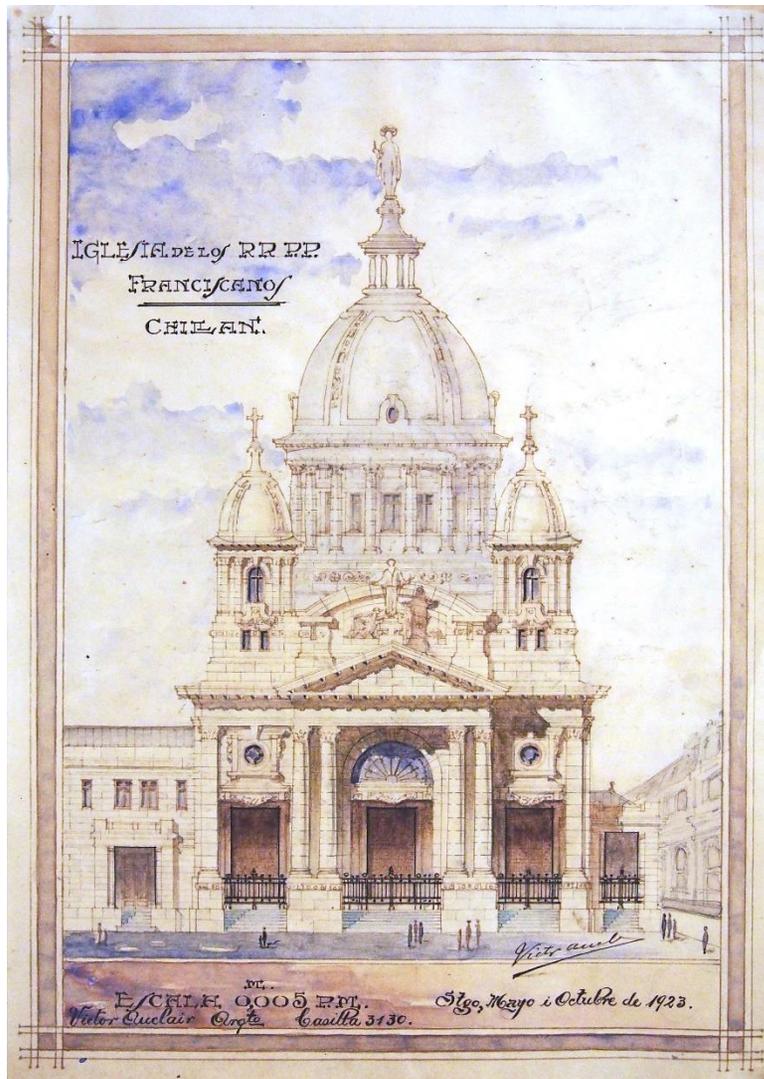
Ilustración 29: Acuarela de Víctor Auclair para el proyecto de San Francisco de Chillán 1923. Collection Victor Auclair, Médiathèque La Pléiade Commenyry, Francia. Agradecemos el conocimiento de estos documentos al Proyecto Fondecyt N°1151372 “Lo bueno es eterno: una historia cultural de la irrupción del hormigón armado y su impacto en la arquitectura y la ingeniería en Chile, 1891-1939” del investigador responsable Rodrigo Booth.

Esta es la fachada del proyecto de Víctor Auclair, proyecto que se llevó a cabo, pero que, por motivos externos, principalmente a causa del terremoto de 1939, dejó de construirse y se mantiene hasta el día de hoy pausado.

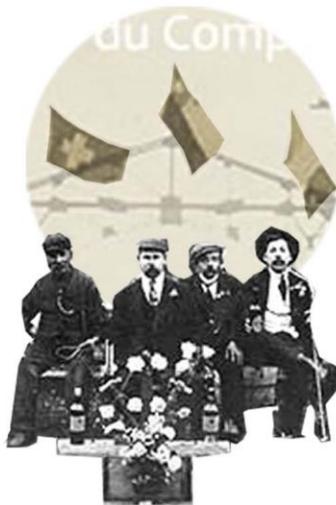
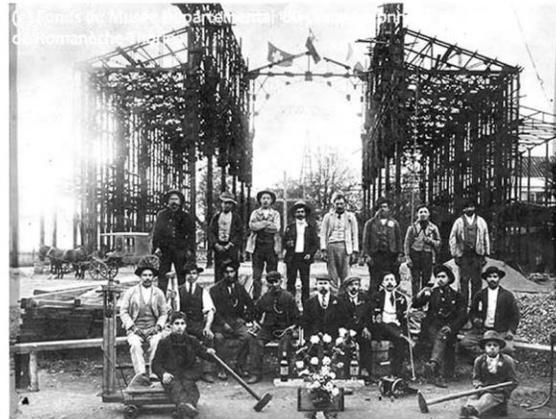
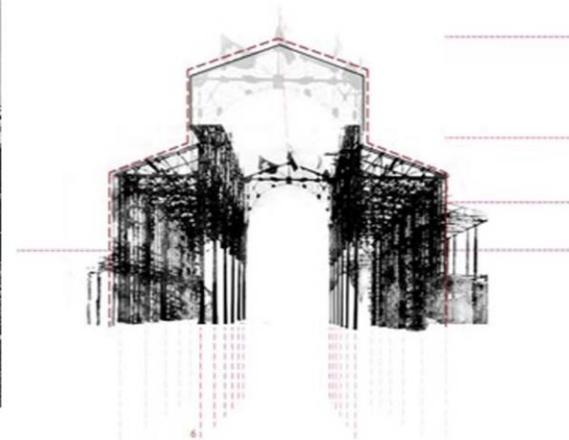
ESTRUCTURA METÁLICA DE LAS NAVES CENTRAL Y LATERAL DEL TEMPLO

Ilustración 30: Análisis estructural desde la fotografía original. Elaboración propia.

FOTOGRAFÍA 1: IDENTIFICACIÓN DE PERSONAJES Y ANÁLISIS DE LA ESTRUCTURA METÁLICA
FECHA ESTIMADA 1912 / CELEBRACIÓN DE FIESTA DE LOS TIJERALES

La principal clave para reconocer la estructura metálica que hoy esta oculta en los macizos muros de cemento fue la primera fotografía de la construcción del inmueble, que data de 1912. En esta se pueden apreciar una serie de enfierraduras que se ubican en las paredes perimetrales y también las verticales de las seis columnas interiores que dividen la nave central de las naves laterales. Según otras fuentes

En la edificación se emplearon vigerías de rieles, doble T, hierro, cemento, arena y piedras; el cemento fue traído desde Inglaterra. En la mano de obra participaron alrededor de 250 personas, distribuidas en diferentes labores, aun así, el templo no fue terminado debido a recursos materiales y por falta de solvencia económica. (Escalona, 1999)

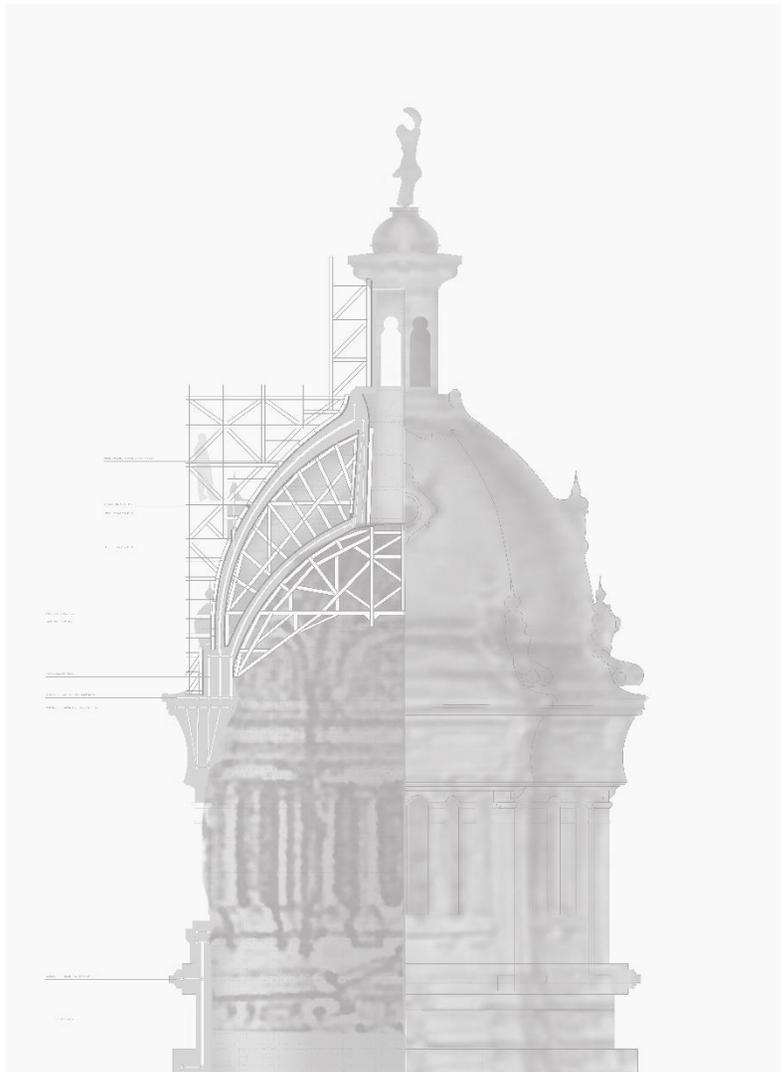
Ilustración 31: Elaboración propia. En este se puede apreciar la construcción de la cúpula en ella se pueden ver las enfierradura y los moldajes utilizados.

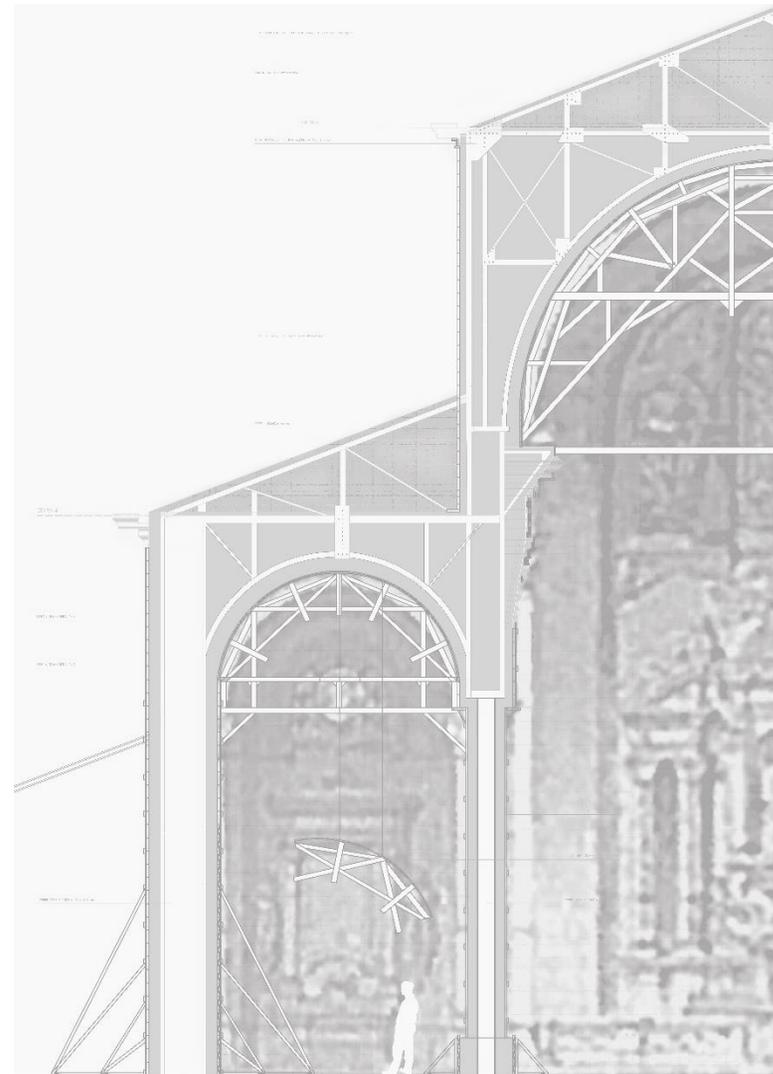
Ilustración 32: En este se puede apreciar la construcción de las naves central y lateral del templo en ella se pueden ver las enfierradura y los moldajes utilizados.

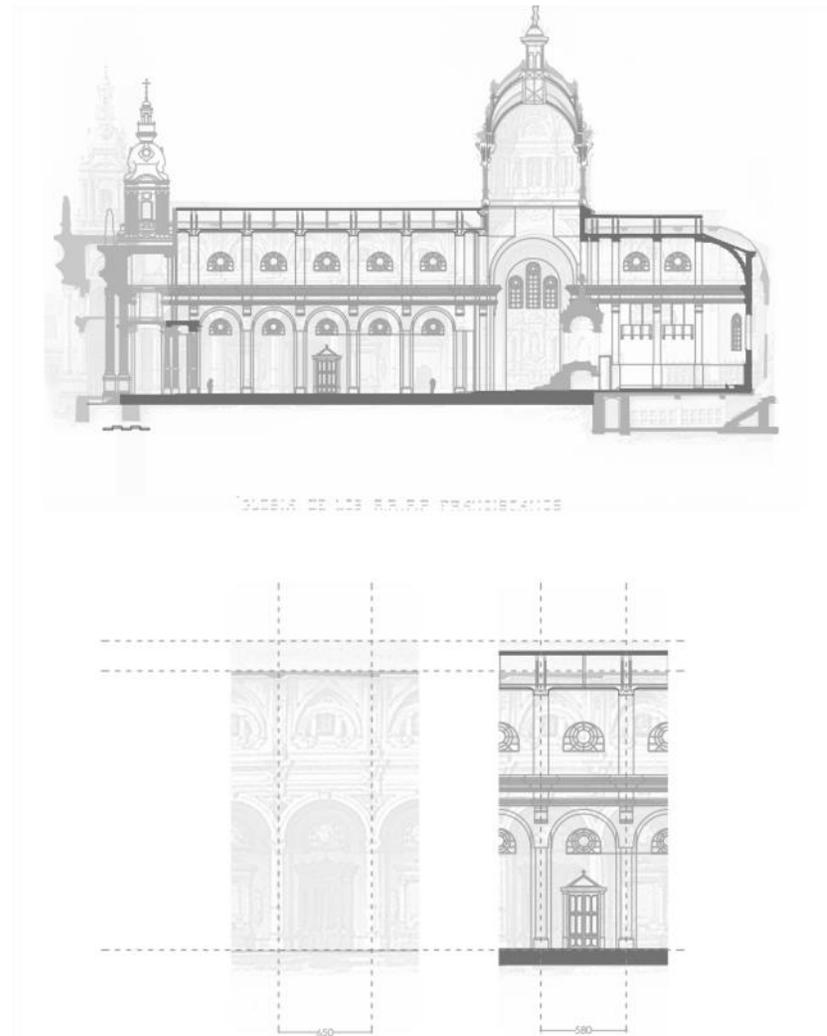
Ilustración 33: Elaboración propia. Análisis de las diferencias de dimensiones entre el edificio actual y el proyecto de Provasoli.

Ambos proyectos difieren en las medias de las tres dimensiones. Longitudinalmente, el proyecto de Auclair es 8 metros más corto que el de Provasoli y algo parecido ocurre con la altura la que existe una diferencia de alrededor de 70 centímetros.

Se estima que estas diferencias se relacionan directamente con el dimensionamiento en la materialidad propuesta por Auclair, ya que, al analizar en particular los módulos de los intercolumnios se deduce que el nuevo arquitecto disminuyó la luz a cubrir únicamente debido a la dimensión del perfil de acero que corresponde a 6 metros y como se puede apreciar en el dibujo, los intercolumnios de Provasoli alcanzan los 6.5 metros mientras que los actuales, es decir los que proyectó Auclair solo alcanzan los 5.8 metros a eje.

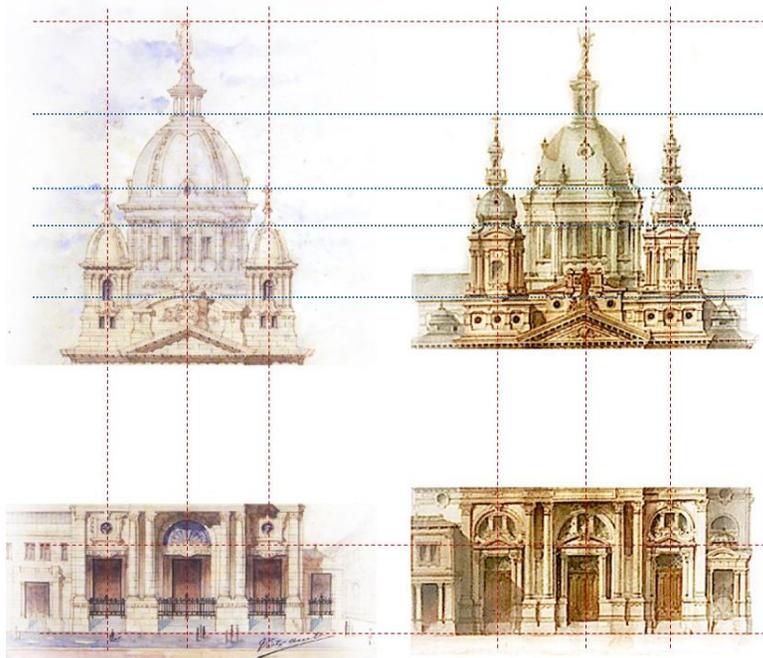
Ilustración 34: Elaboración propia. comparación de dimensiones de las fachadas propuestas por Auclair y Provasoli respectivamente.

En cuanto a lo que se puede percibir en la fachada, el nivel de acceso permanece con pocas alteraciones. Se mantiene la configuración de tres accesos principales con el pórtico marcando el centro e incluso las alturas son bastante similares. Sin embargo, a medida que aumenta la altura las diferencias se hacen más notorias.

Las torres son tal vez la variación más evidente de un proyecto a otro, no solo en cuanto a la altura, sino que también en cuanto a la configuración de su forma arquitectónica. Si bien la altura de la cúpula se mantiene, las dimensiones de ancho varían notoriamente y conjunto con estas también cambia el ritmo de las columnas del tambor.

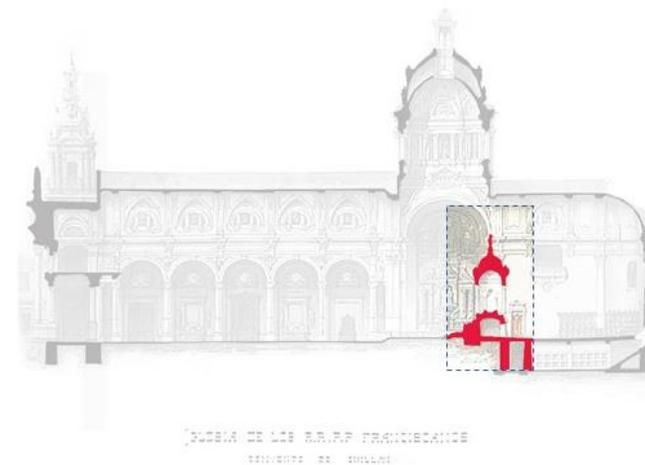
Ilustración 35: Elaboración propia sobre la planimetría original de Provasoli. Ubicación del púlpito en el interior del templo

En el proyecto de original tenía en su interior un tabernáculo en la zona del altar. El proyecto de Auclair, aparentemente, no consideraba esta construcción en el interior. Sin embargo, construyó un púlpito adosado a una de las columnas.

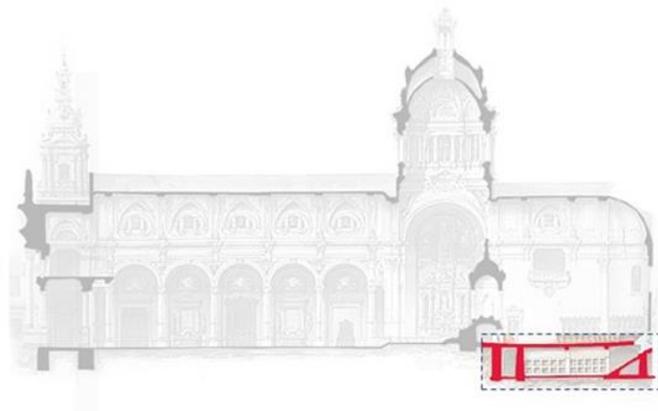
Ilustración 36: Elaboración propia sobre la planimetría original de Provasoli. Ubicación de la cripta en el interior del templo

Para este edificio, el arquitecto además había incluido en el programa un pequeño volumen enterrado que iba a ser una cripta cuyo acceso iba a estar ubicado en la parte trasera exterior del templo, pero que también estaría conectada con el interior, pero aparentemente este no se consideró en el proyecto de Auclair.

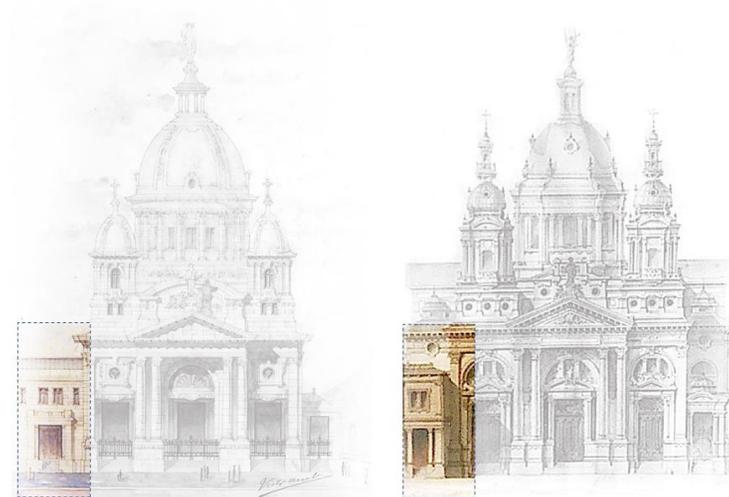
Ilustración 37: Elaboración propia sobre las planimetrías originales de Auclair y Provasoli, con la intención de analizar las diferencias de los accesos secundarios proyectados

En el proyecto de Provasoli, existía una particularidad en el frontis, ya que inicialmente se proponía un volumen saliente de la línea de la fachada del templo, cuya finalidad, aparentemente, era ser un acceso secundario al convento. Sin embargo, en el proyecto de Auclair este volumen no existe, y en lugar de este, el arquitecto proyecta un acceso con la misma finalidad, pero tras la línea de la fachada propuesta, con la intención de dar protagonismo a los tres accesos principales.

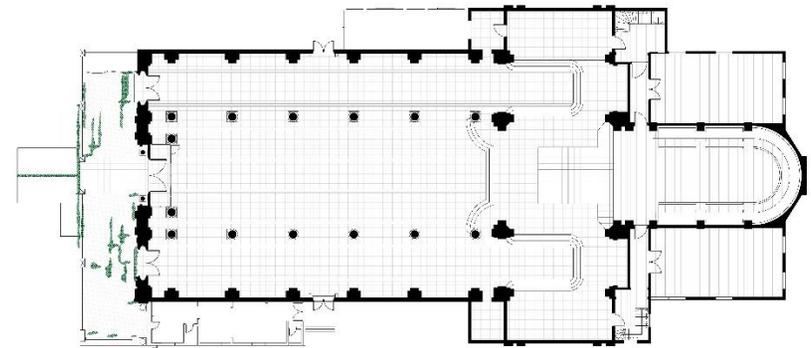
Ilustración 39: Panta actual del templo hecha en base al levantamiento de UPA Chillán. Elaboración propia realizada durante visita a terreno en noviembre de 2020

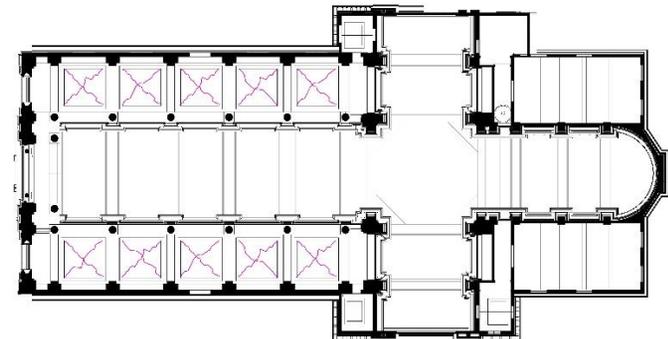
Ilustración 40: Levantamiento de daños de la planta de cielos. Elaboración propia realizada durante visita a terreno en noviembre de 2020 complementado el informe final del ramo terremotos y patrimonio construido 2020.1

Figura 40. Levantamiento de daños de la planta de cielos. Elaboración propia realizada durante visita a terreno en noviembre de 2020 complementado el informe final del ramo terremotos y patrimonio construido 2020.1

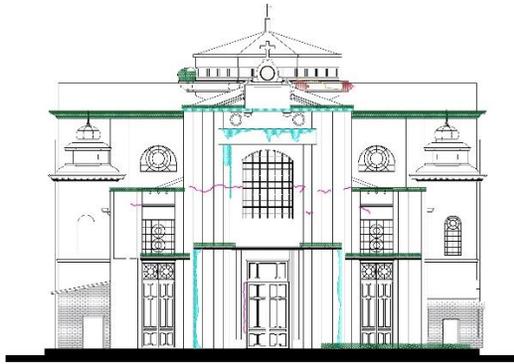
ELEVACIÓN FRONTAL

Ilustración 41: levantamiento de daños de la fachada principal. Elaboración propia realizada durante visita a terreno en noviembre de 2020

Figura 42. Levantamiento de daños de la elevación frontal. Elaboración propia hecha en base al levantamiento de UPA Chillán, al informe final del ramo terremotos y patrimonio construido 2020.1 y la visita a terreno de 2020.2

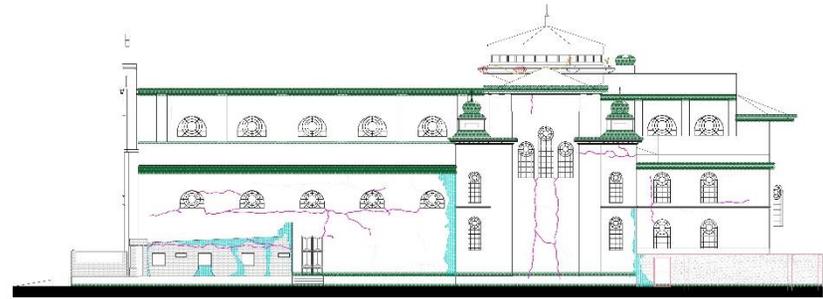
ELEVACIÓN LONGITUDINAL PONIENTE

Ilustración 43: levantamiento de daños de la elevación lateral poniente. Elaboración propia realizada durante visita a terreno en noviembre de 2020

Figura 44. Levantamiento de daños de la elevación lateral poniente. Elaboración propia hecha en base al levantamiento de UPA Chillán, al informe final del ramo terremotos y patrimonio construido 2020.1 y la visita a terreno de 2020.2

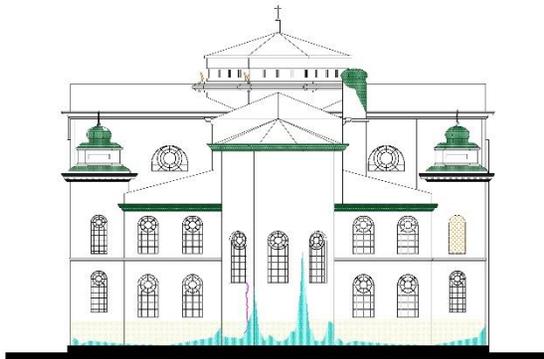
ELEVACIÓN TRASERA

Ilustración 42: levantamiento de daños de la fachada trasera. Elaboración propia realizada durante visita a terreno en noviembre de 2020

Figura 43. Levantamiento de daños de la elevación trasera Elaboración propia hecha en base al levantamiento de UPA Chillán, al informe final del ramo terremotos y patrimonio construido 2020.1 y la visita a terreno de 2020.2

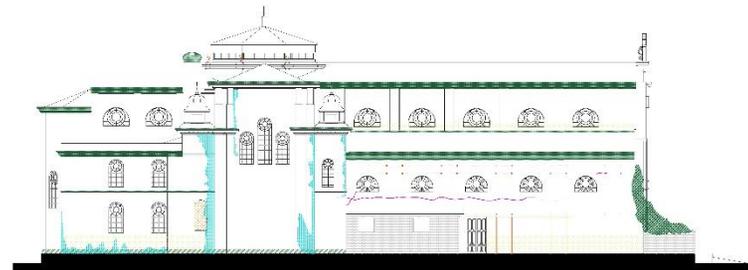
ELEVACIÓN LONGITUDINAL ORIENTE

Ilustración 44: levantamiento de daños de elevación lateral oriente. Elaboración propia realizada durante visita a terreno en noviembre de 2020

Figura 45. Levantamiento de daños de la elevación lateral oriente. Elaboración propia hecha en base al levantamiento de UPA Chillán, al informe final del ramo terremotos y patrimonio construido 2020.1 y la visita a terreno de 2020.2
