LOS ESTADOS **AUTÉNTICOS** DE UN EDIFICIO INCONCLUSO

LA TEORÍA CONSTRUIDA EN LA INTERVENCIÓN DEL TEMPLO
FRANCISCANO DE CHILLÁN

DAFNE GONZÁLEZ

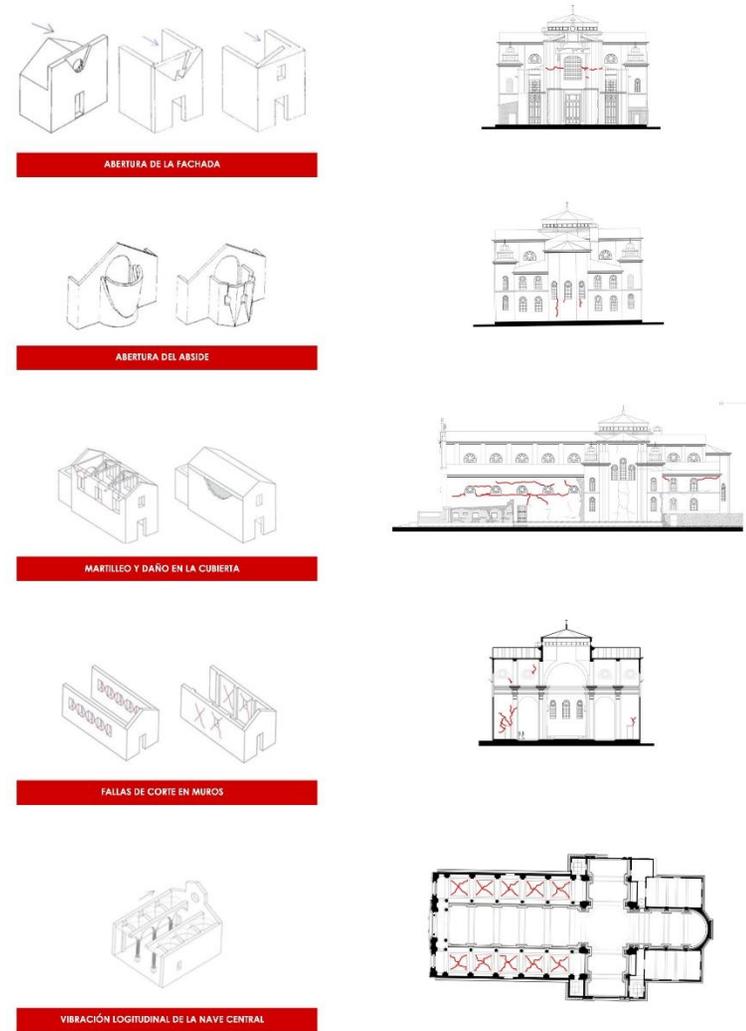
Ilustración 45: Elaboración propia en base a los resultados del informe final del ramo terremotos y patrimonio construido 2020.1. Análisis de los mecanismos de colapso propuestos por (Lagomarsino & Podesta, 2004).

Luego del estudio del levantamiento realizado, dio como resultado la una serie de mecanismos de colapso identificados en base al estudio de (Lagomarsino & Podesta, 2004). Aplicándose este análisis al templo Franciscano de Chillán e identificándose los daños físicos – mecánicos actuales se pudieron establecer una serie de potenciales fallas estructurales.

Figura 46. Elaboración propia en base a los resultados del informe final del ramo terremotos y patrimonio construido 2020.1. Análisis de los mecanismos de colapso propuestos por (Lagomarsino & Podesta, 2004). en Seismic Vulnerability of Ancient Churches: I Damage. Earthquake Spectra

Componentes morfológicas como la masividad del diafragma pétreo de la cúpula en contraste con la esbeltez de las columnas del tambor se reconocen como contribuyentes a la activación de este mecanismo de colapso, pero aun así este no sería el principal, pues la conclusiones del estudio apuntan a que esta materialidad compuesta de acero y hormigón no funciona en si como un sistema compuesto si no que ambos se comportaron rígidamente y es por eso que se fractura la estructura de mayor altura, es decir, la cúpula.

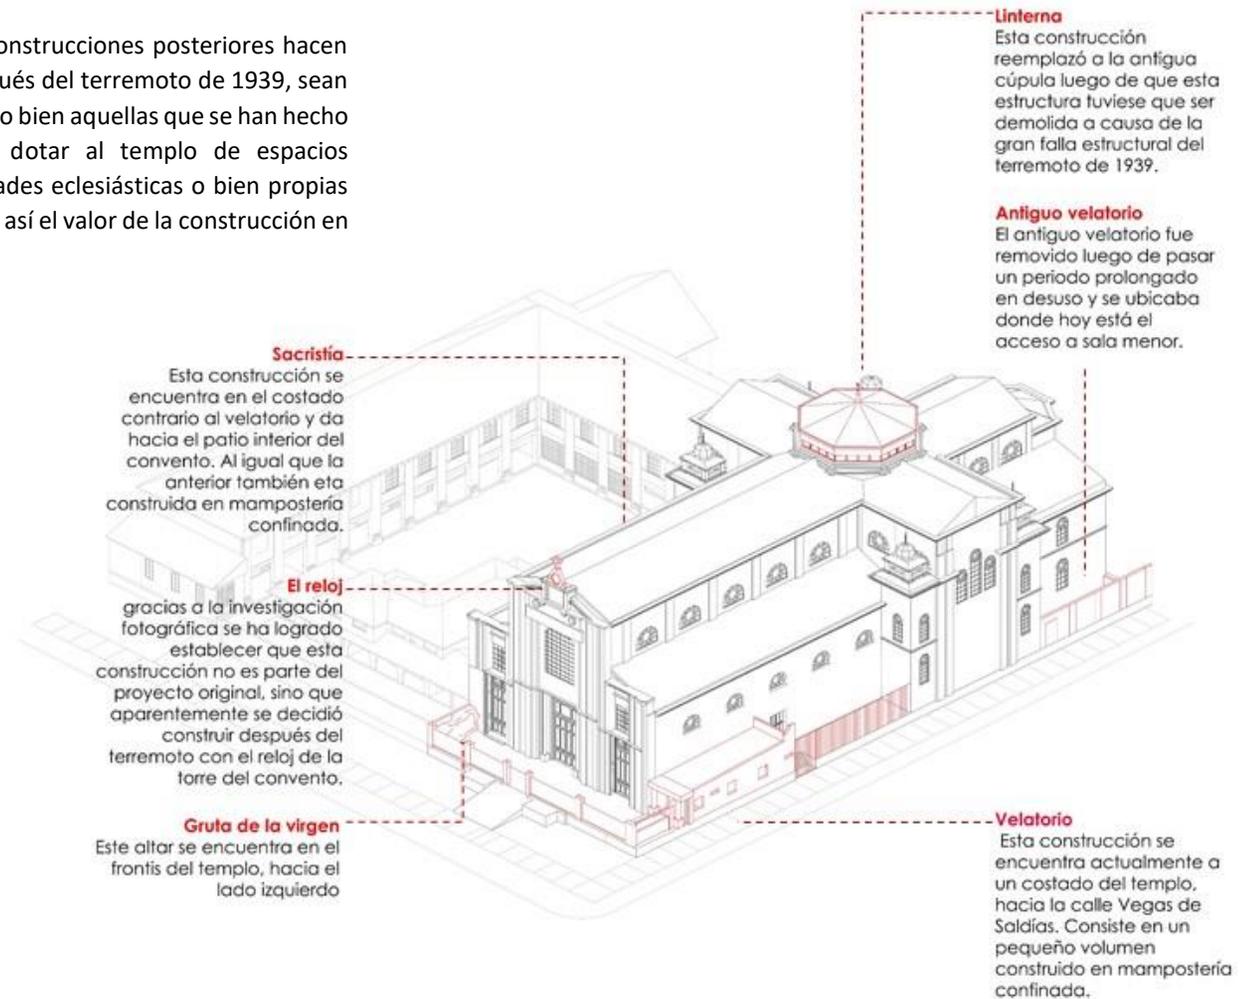
Ilustración 46: Construcciones posteriores al terremoto de 1939. Elaboración propia

Para efectos de esta investigación las construcciones posteriores hacen alusión a intervenciones realizadas después del terremoto de 1939, sean con fines de reparar y habilitar el templo o bien aquellas que se han hecho mucho después con la intención de dotar al templo de espacios necesarios para el desarrollo de actividades eclesíásticas o bien propias de la comunidad franciscana. Agregando así el valor de la construcción en comunitaria de este edificio.

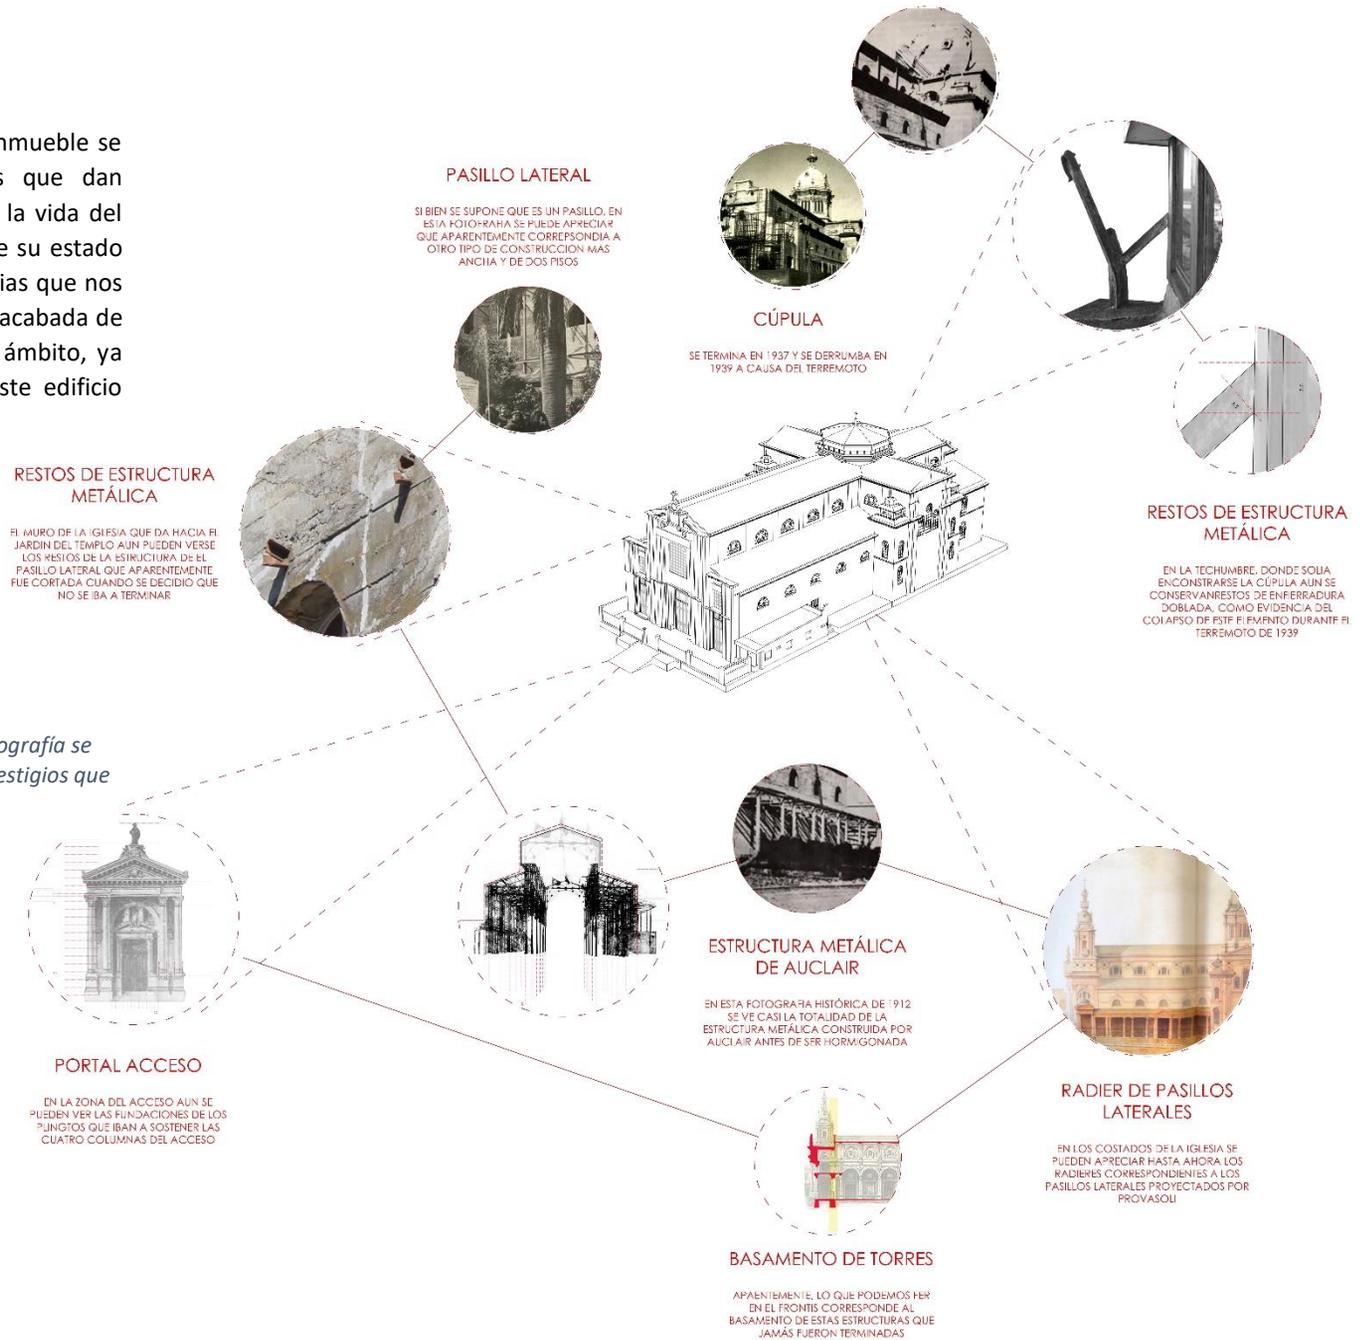
Ilustración 47: Elaboración propia. En esta infografía se busca identificar en el edificio los diferentes vestigios que han quedado con el paso del tiempo

En la actualidad en muchas partes del inmueble se pueden encontrar diferentes vestigios que dan cuenta de los hechos que han marcado la vida del edificio. A partir del estudio acabado de su estado actual se han logrado reconocer evidencias que nos han permitido hacer una reconstrucción acabada de su historia y valorarlo también en este ámbito, ya que se ha podido reconocer que en este edificio convergen variadas temáticas de interés.

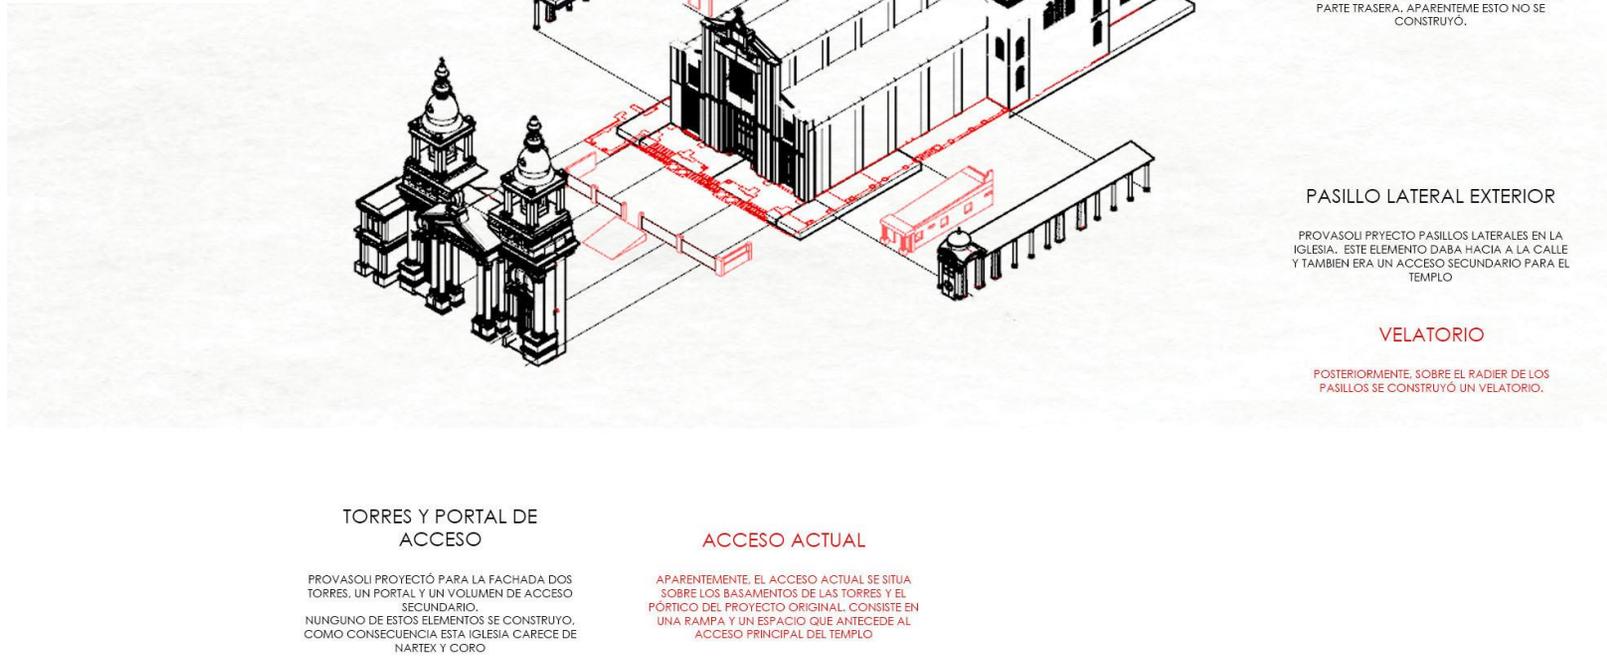
Ilustración 48: diferencias entre el edificio actual y el proyecto de Provasoli.

En sí, cosas construidas o evidencias del proyecto original en la actualidad no existen, pues como se mencionó anteriormente, el primer proyecto fue reinterpretado por Auclair. Lo que, si podemos decir, es que la tipología del proyecto original si se mantuvo, es decir: La planta de cruz latina, la cúpula y las torres, incluso detalles como el pórtico que marca el acceso. Esto elementos se replican el proyecto del arquitecto francés.

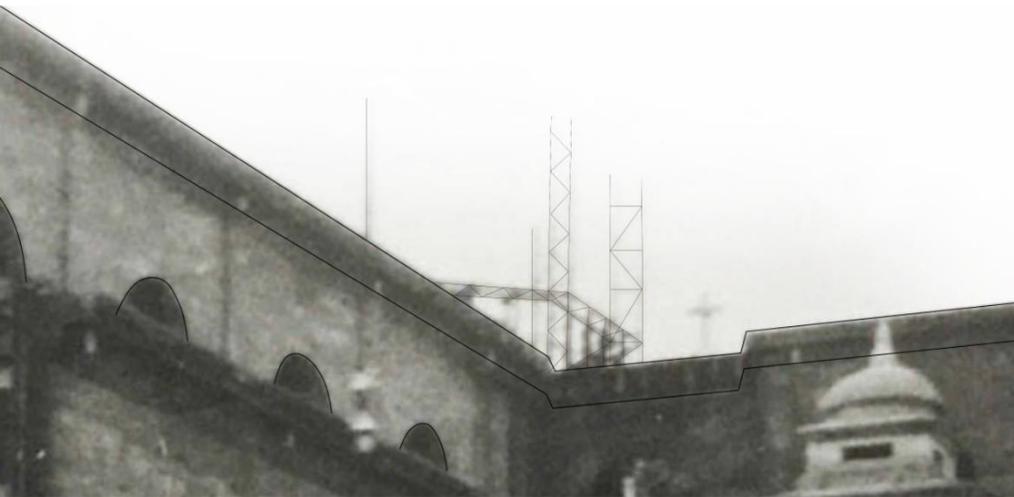
Ilustración 49: Zoom a fotografía original y redibujo de líneas principales.

Como se sabe que finalmente es este el proyecto fue el que se llevó a cabo, se pueden identificar variadas evidencias de la construcción. Aún se aprecian las zonas que quedaron a medio terminar e incluso algunas antiguas estructuras que fueron removidas.

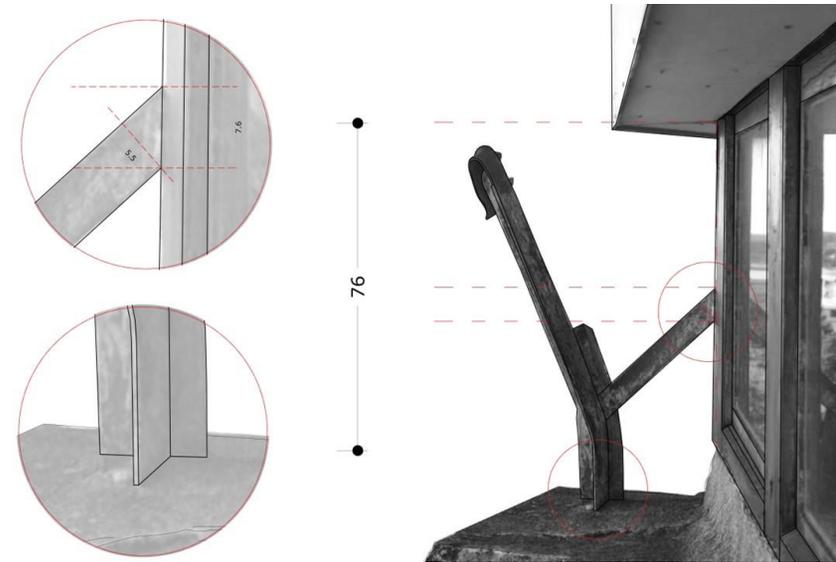
Asimismo, se pueden encontrar restos de estructuras que fueron quitadas ya que se dañaron durante el terremoto de 1939. Esto es evidente principalmente en los restos metálicos de la cúpula, que hasta el día de hoy se encuentran en el anillo de hormigón que soporta la actual linterna.

Ilustración 50: análisis de salientes metálicos como vestigios de la estructura mayor de la cúpula

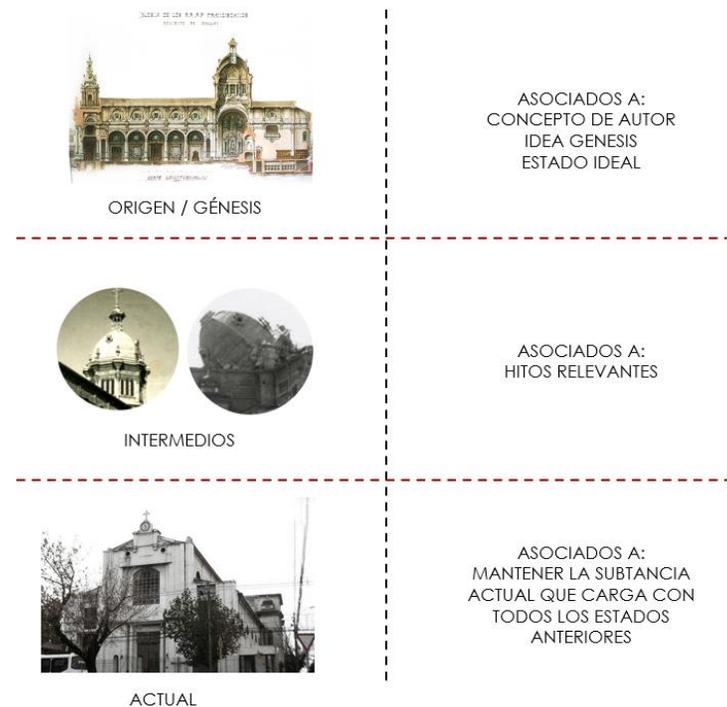
Ilustración 52: elaboración propia: estados de lo auténtico reflejados en el templo franciscano de Chillán

Ubicándolos temporalmente como: el actual, el intermedio y el origen, a cada uno de ellos se le asocia una acción de intervención. Al estado actual se lo estudia y restaura procurando prologar su durabilidad desde ahora en adelante. Sobre este, se puede restituir el estado intermedio. Y finalmente se puede llegar a construir el estado original.

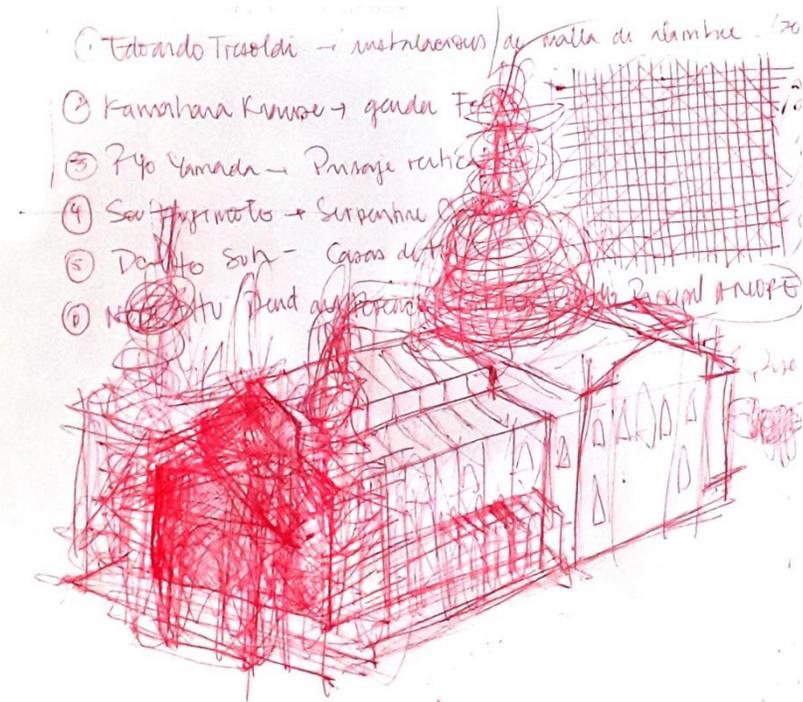
Ilustración 53: Elaboración propia. primer bosquejo de proyecto.

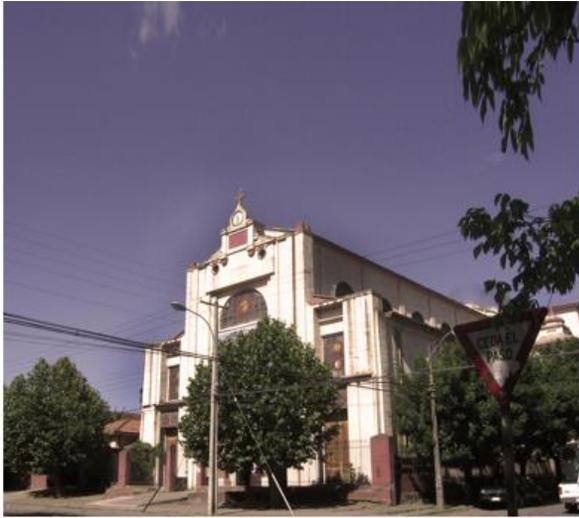
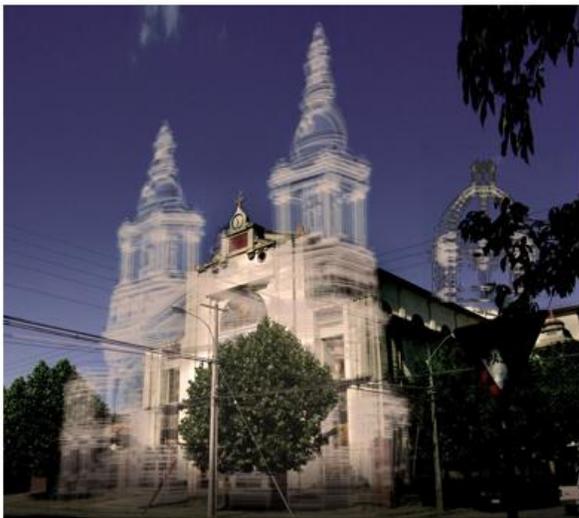
Ilustración 54: Elaboración propia, fotomontaje de posibles intervenciones efímeras

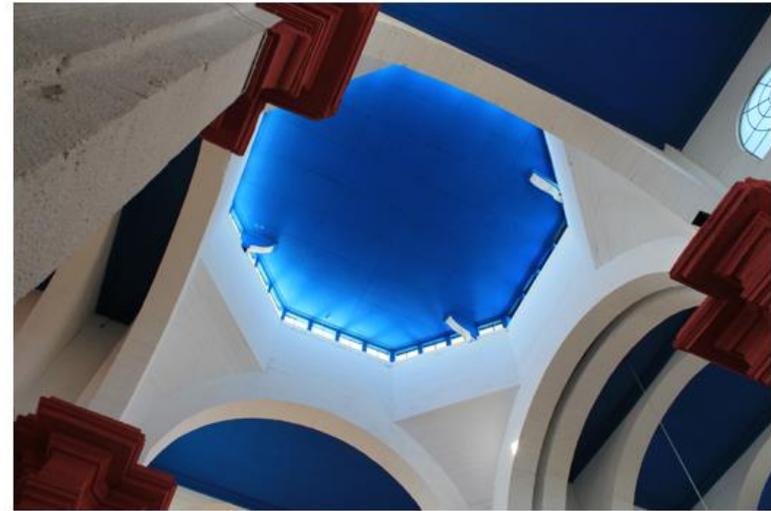
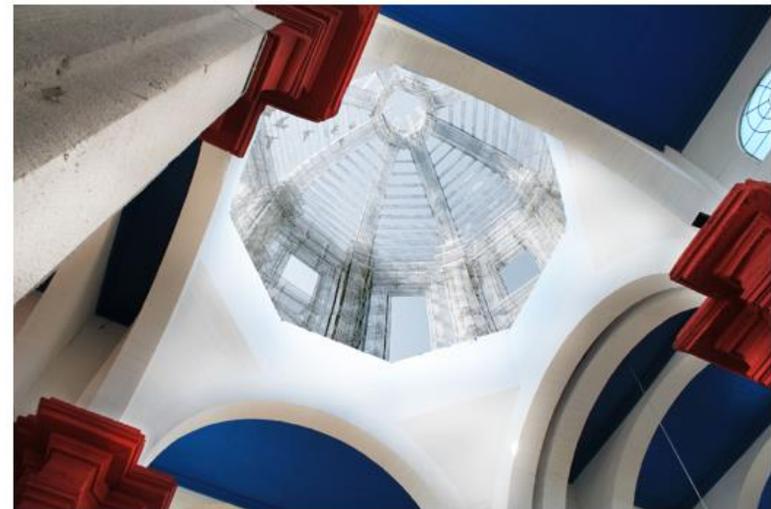
Ilustración 55 : Elaboración propia, fotomontaje de posibles intervenciones efímeras

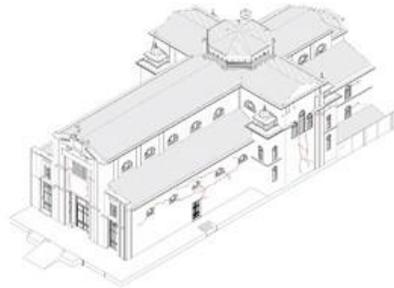
ACTUAL
LO QUE HAY

RESTAURA

Lo que hay en la actualidad y se encuentra en mal estado, por lo tanto se requiere una reparación y también acciones de conservación que no afecten los rasgos perceptibles del objeto.

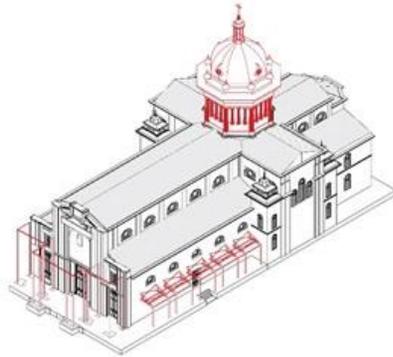
INTERMEDIO
LO QUE HABÍA

RESTITUYE

Para aplicar este concepto se toma como referencia el estado del edificio antes de ser afectado por el terremoto y olvide a reconstruir ciertas partes que se demolicieron o quitaron posterior al sismo.

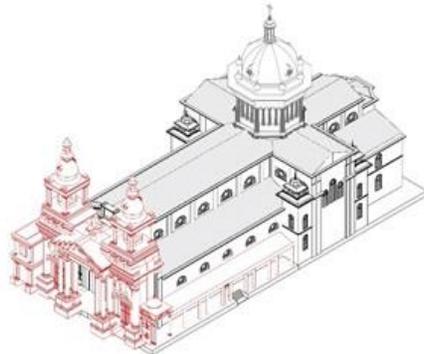
ORIGEN
LO QUE QUISO HABER

CONSTRUYE

Para aplicar este concepto se toma como referencia el estado original, tal y como lo propone el autor original, en decir, Provasol, y apunta a terminar este proyecto en su totalidad.

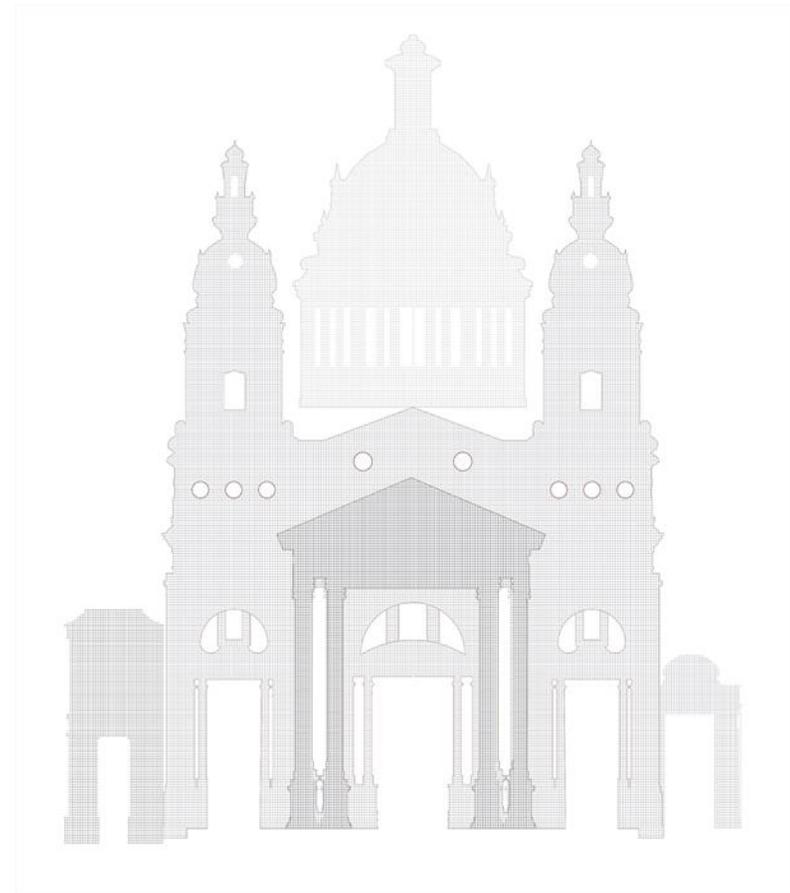
Ilustración 57: esquematización de una intervención efímera que restituye y construye

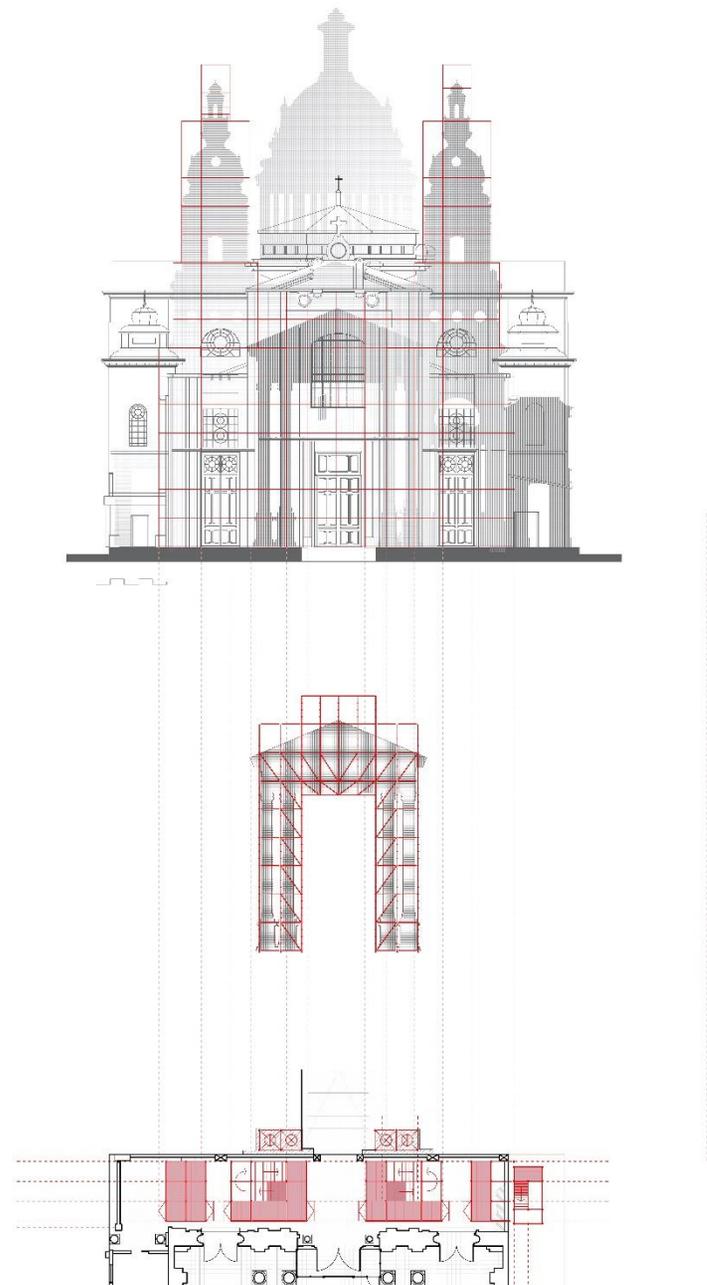
Ilustración 61: Primer planteamiento del proyecto, esquematización de cómo se construye el volumen de la fachada.

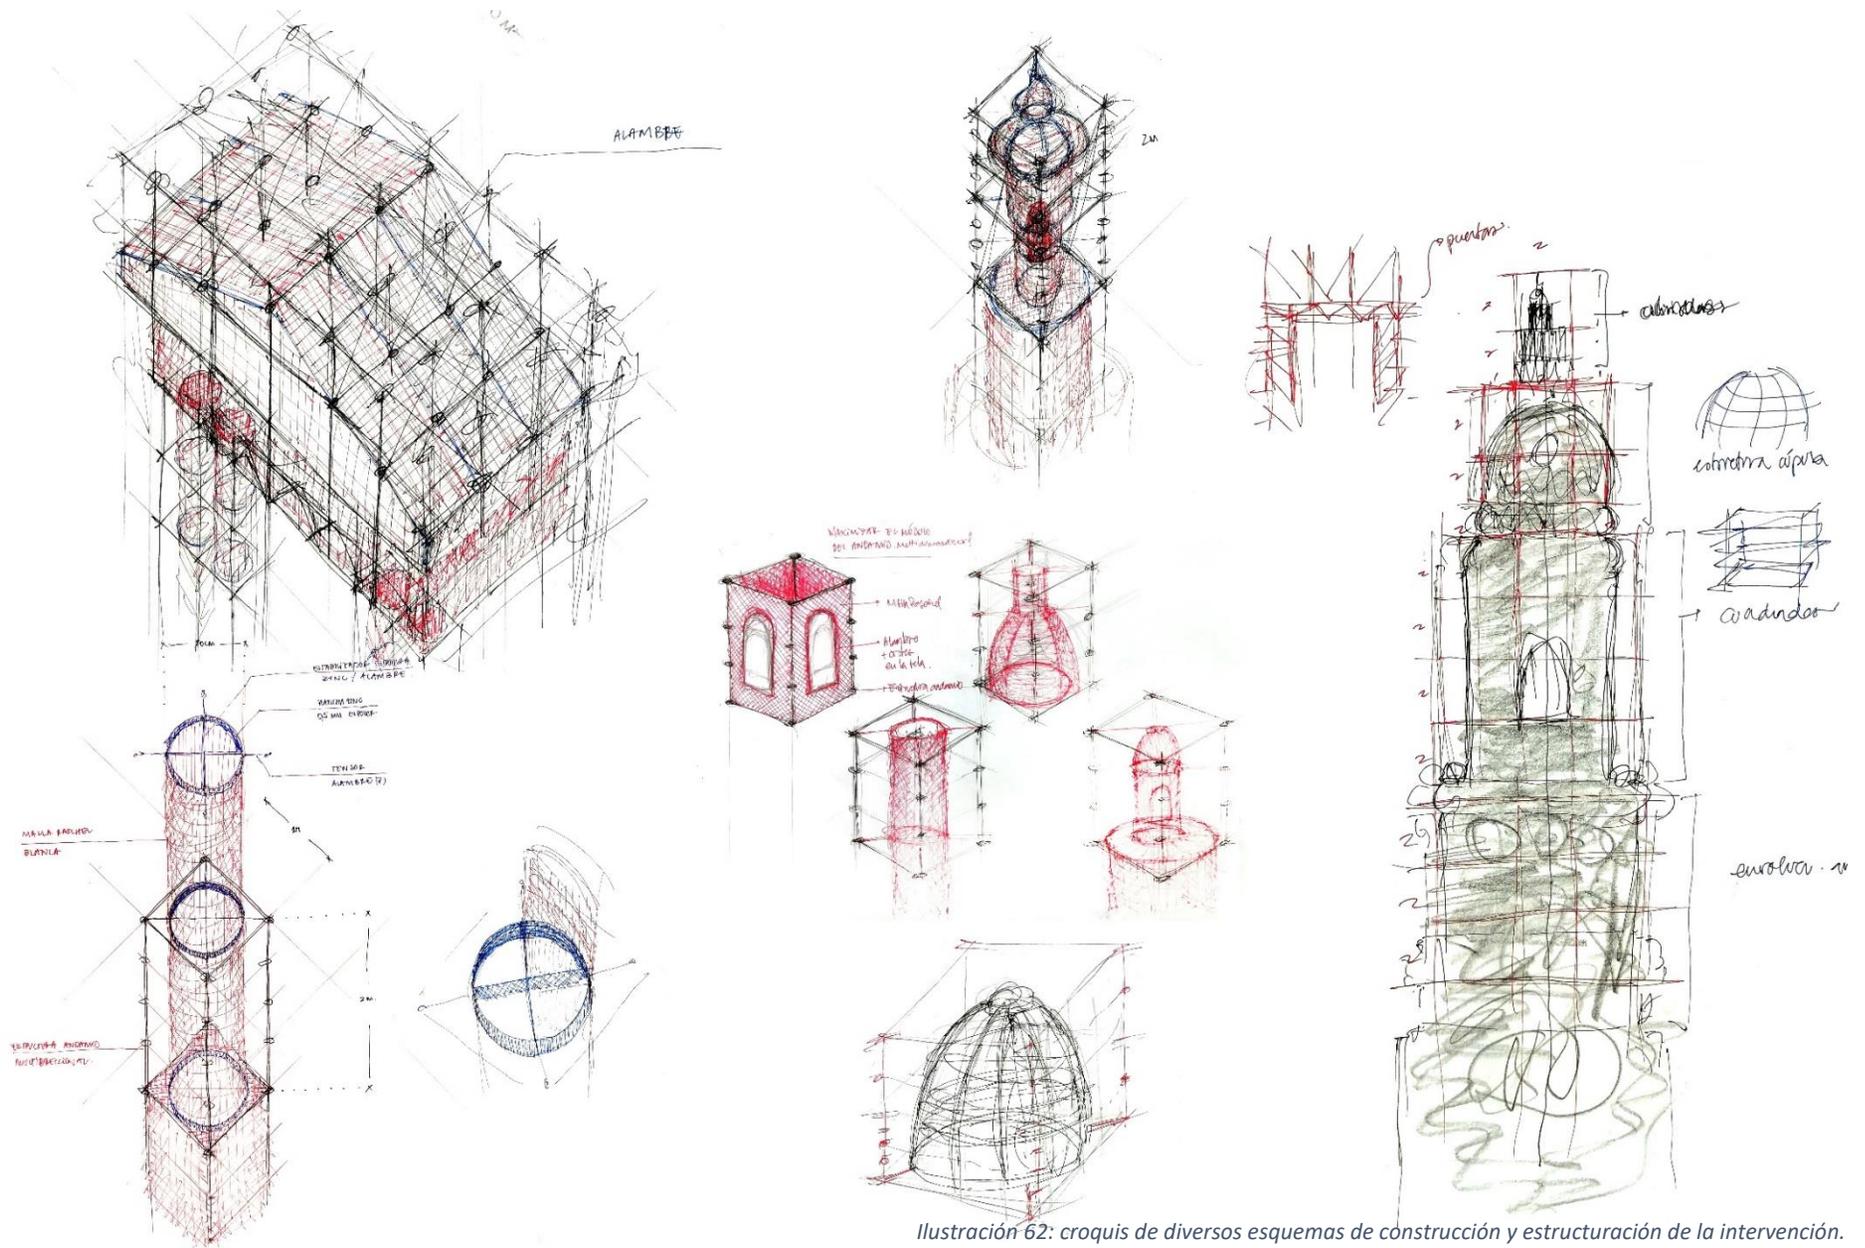
Ilustración 62: croquis de diversos esquemas de construcción y estructuración de la intervención.

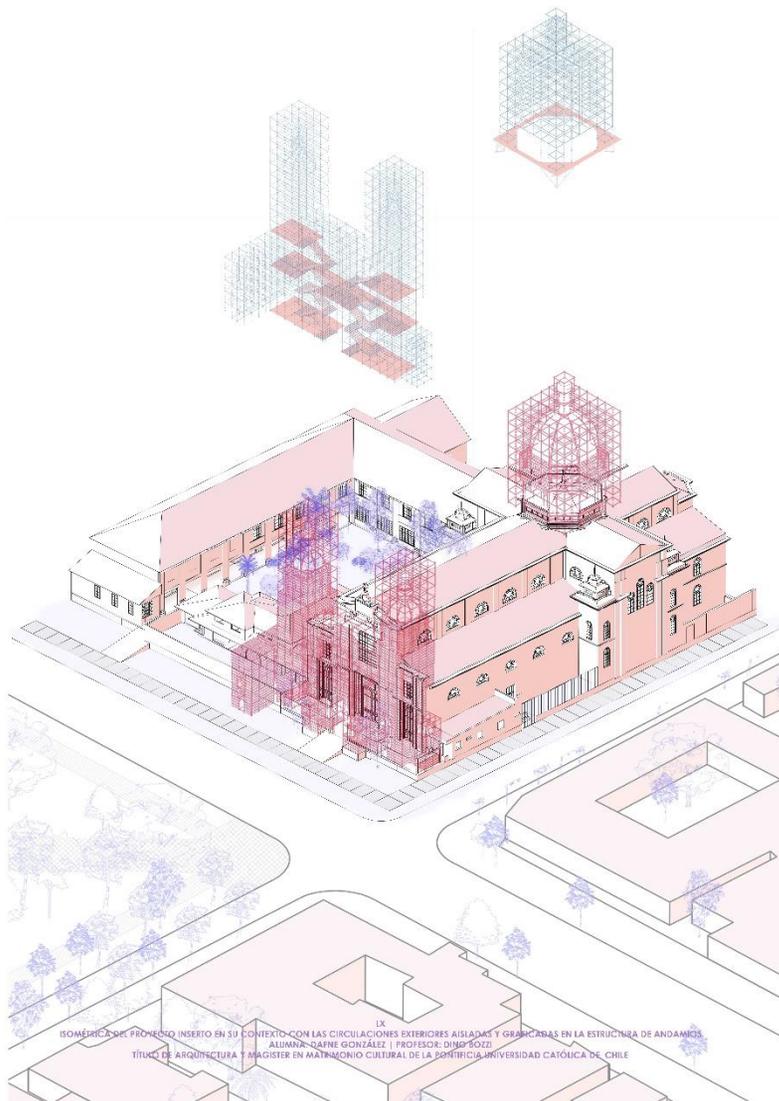
Ilustración 63: Elaboración propia. Isométrica propuesta general.

La intervención exterior del nártex y las torres se ubicará en actual atrio, el espacio donde según los proyectos planteados originalmente esta construcción debía emplazarse, por lo tanto, se cumple con las medidas originales adaptadas al sistema modular de los andamios. Una vez dentro de esta construcción se podrán recorrer las alturas del coro y también de las torres e incluso se podrá transitar transversalmente por la fachada a nivel de suelo y también a 8 metros de altura.

La estructura mayor de la cúpula alcanza la altura más alta, tal y como era antes de que esta colapsara durante el terremoto de 1939. Para construir esta se requiere la instalación previa de 4 bases de madera en donde se erigirán los 4 apoyos principales de la estructura de andamios. Para acceder a este lugar se propone utilizar la circulación vertical que actualmente tiene la iglesia. Sin embargo, por seguridad, hasta este espacio solo se podrá acceder en momentos puntuales.

En el interior se instalan una serie de pasarelas que recorren principalmente la nave lateral de manera longitudinal y las columnas que sostienen el crucero. Por medio de estas se podrá acceder a las alturas del coro que si se encuentran construidas, las cornisas y además la altura de la actual linterna, donde se encontraría una fractura que tiene su origen en el colapso de la cúpula y que hasta hoy podría estar causando problemas principalmente de filtración de agua, pero que por motivos de accesibilidad no se ha podido estudiar en detalle.

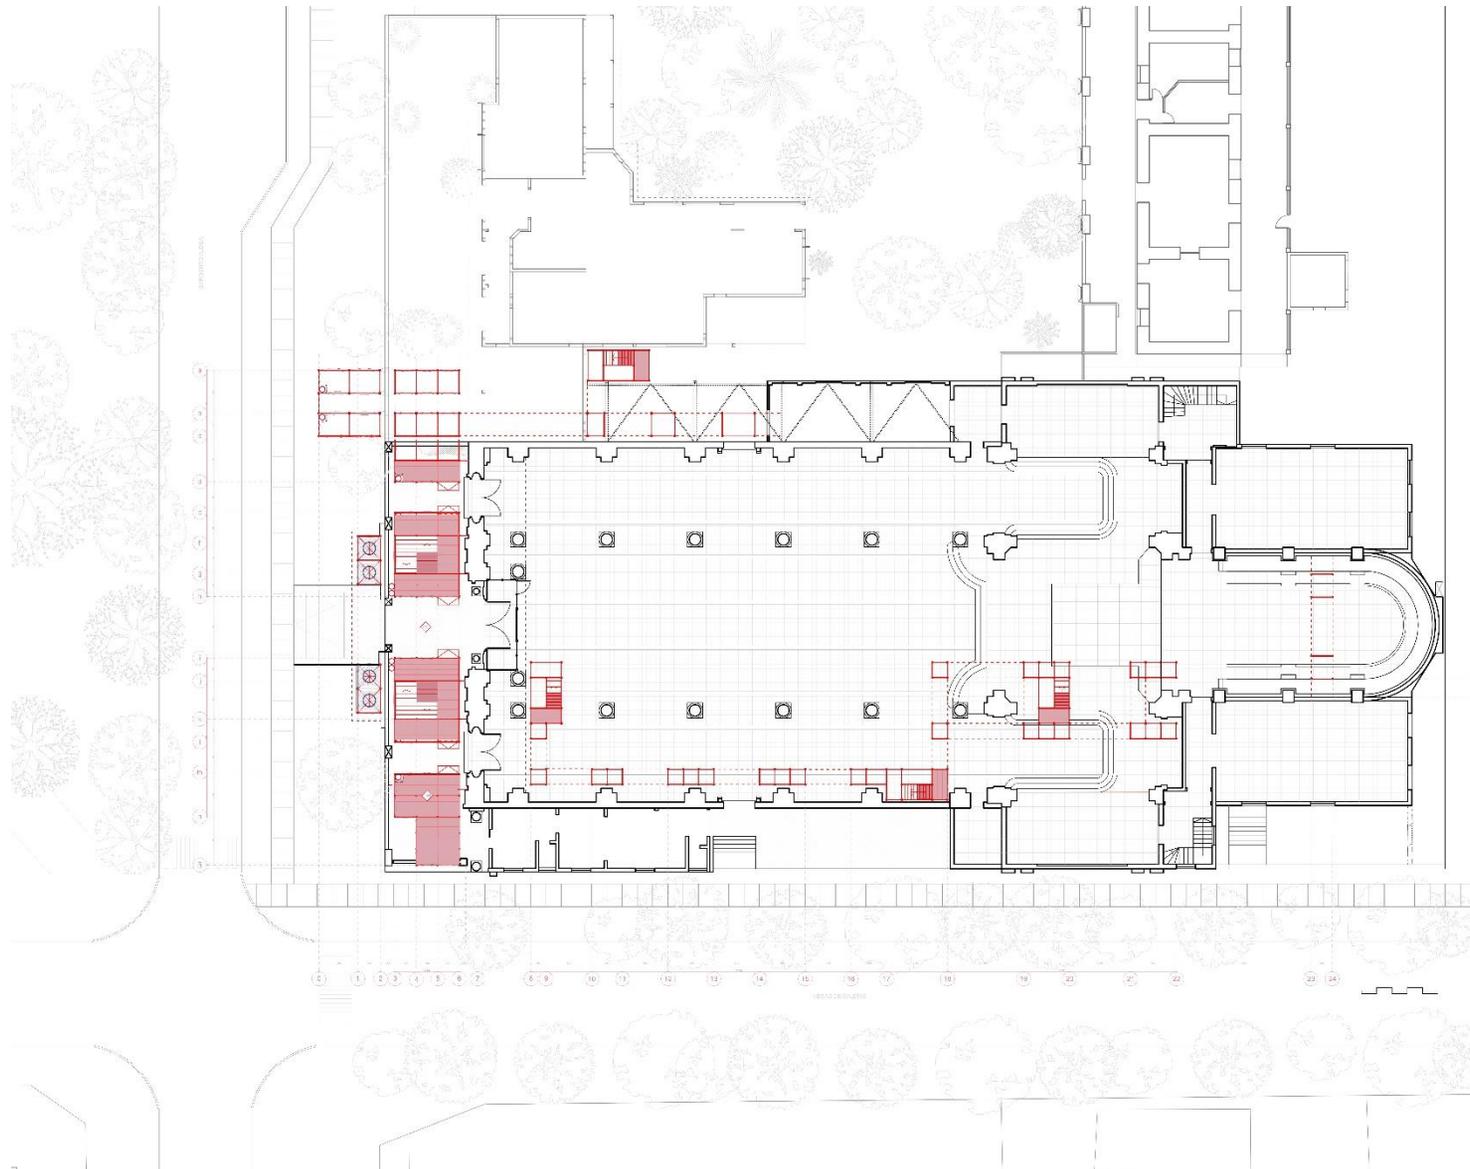
Ilustración 64:Planimetría proyecto primer nivel. Elaboración propia-

Además de esto el proyecto considera explorar y aportar en la necesidad de habilitar el antiguo museo franciscano que desde el terremoto de 2010 quedó incapacitado. Es por eso que en las dos salas superiores se propone una intervención menor en la que básicamente se multiplican los metros lineales para albergar la colección. Existe también la iniciativa de conectar las salas de museo por medio de una pasarela en altura, que vincule estos dos salones, generando un recorrido continuo del museo y al mismo tiempo permitiendo el estudio del cielo del ábside.

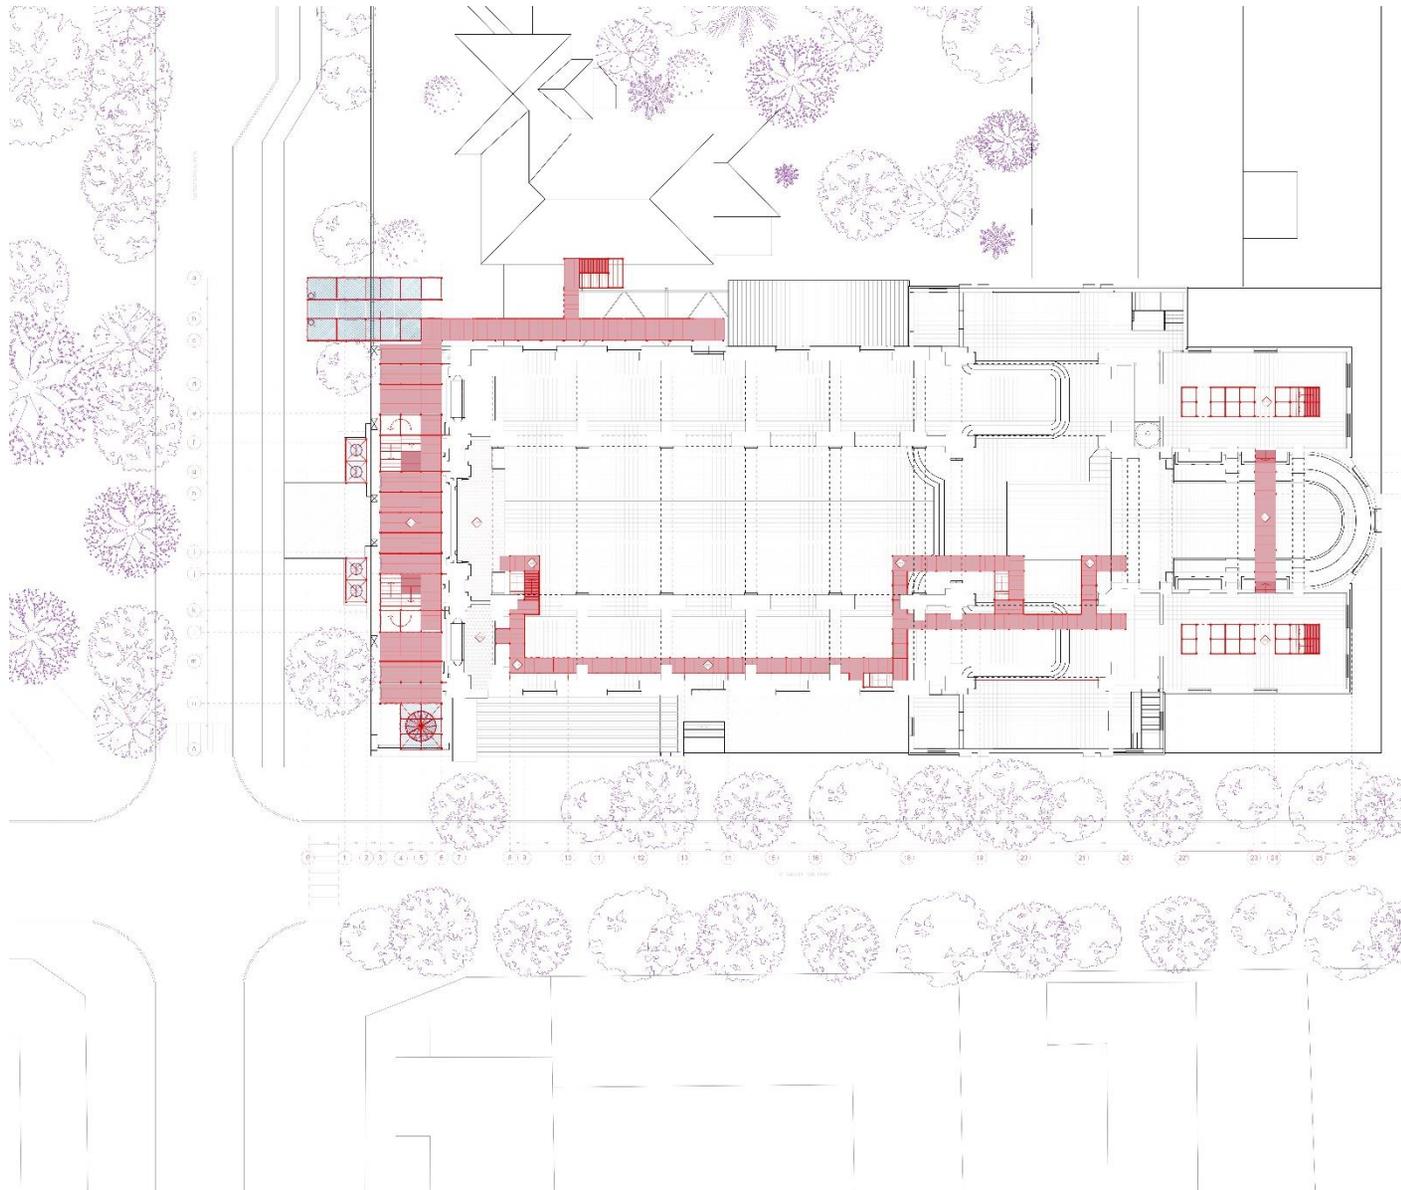
Ilustración 65: Planimetría proyecto segundo nivel. Elaboración propia

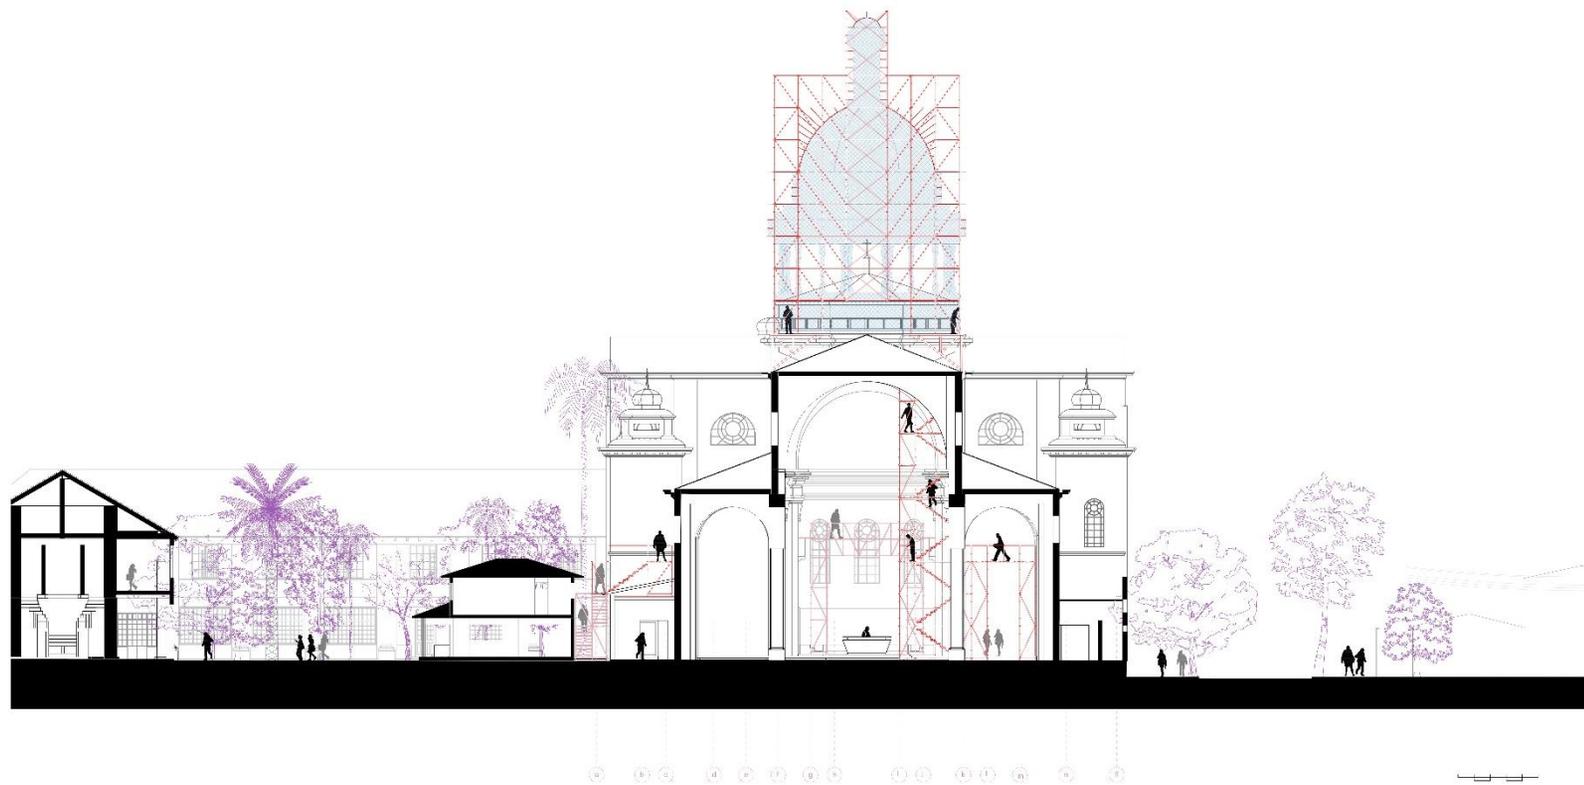
Ilustración 66: Planimetría proyecto sección transversal. Elaboración propia

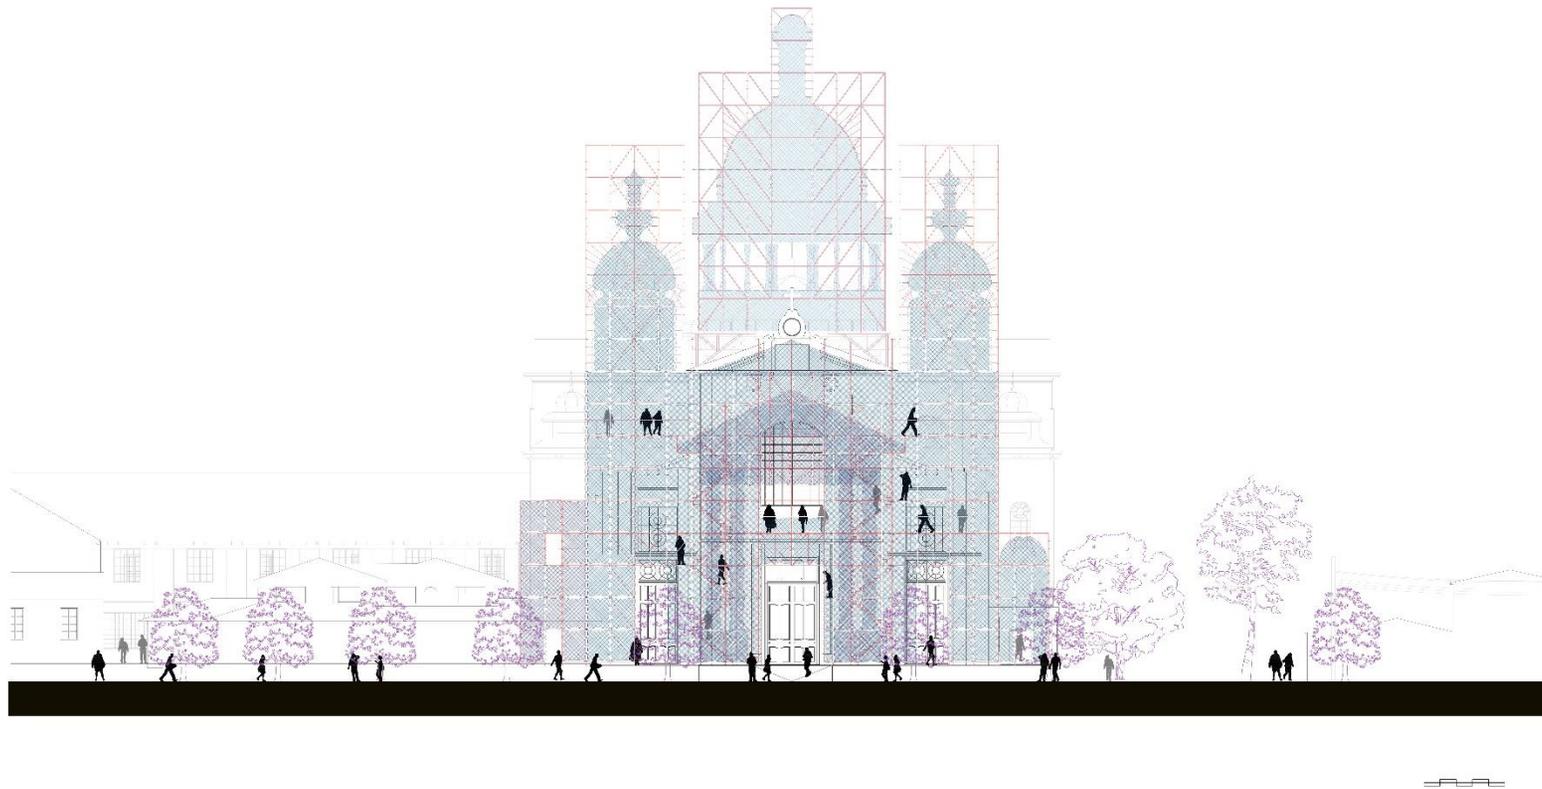
Ilustración 67: Planimetría proyecto elevación frontal. Elaboración propia

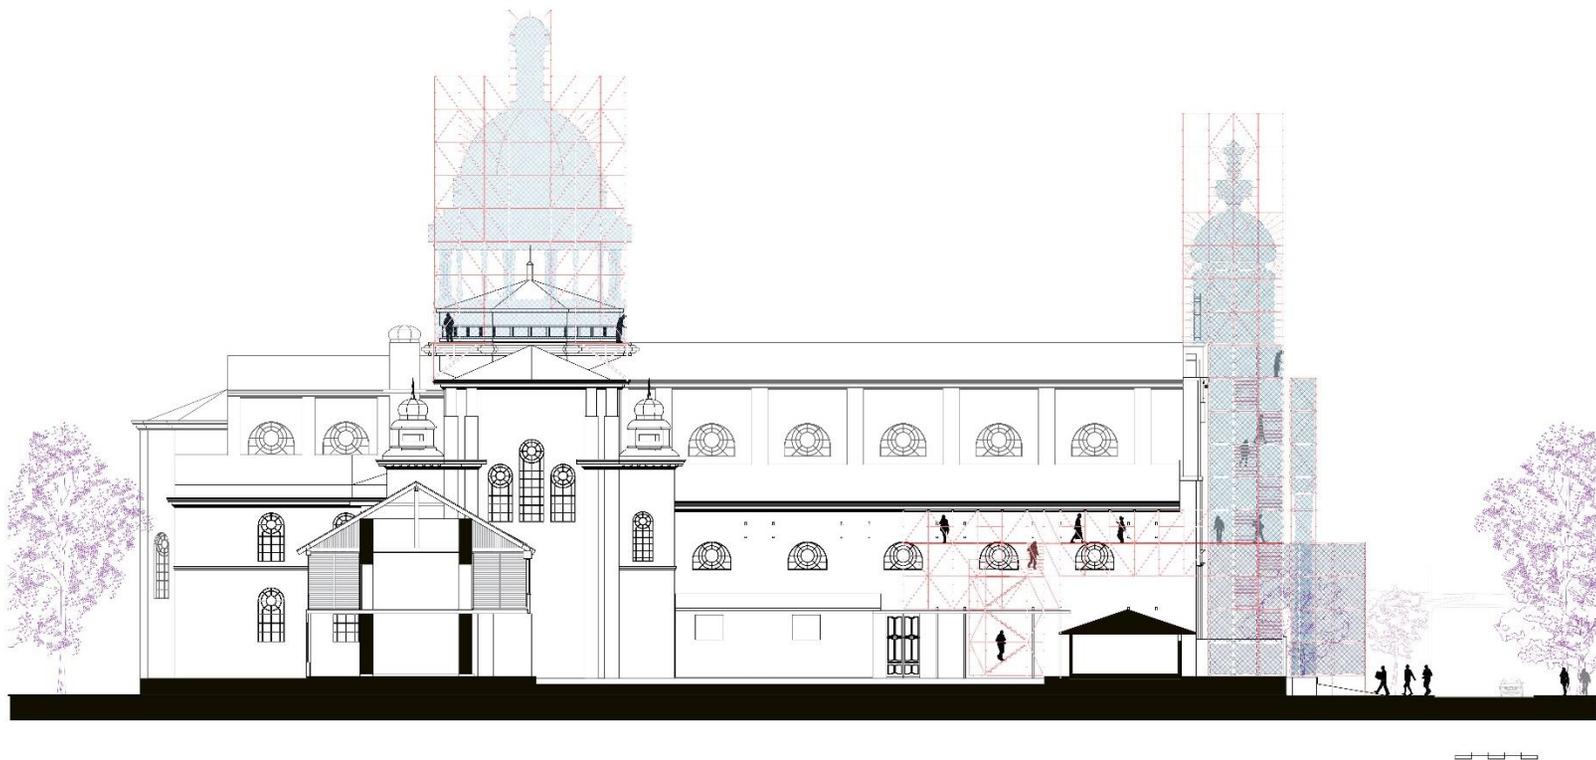
Ilustración 68: Planimetría proyecto. Elevación lateral. Las pasarelas planteadas en el exterior tienen su origen en las actuales salientes metálicas que allí se encuentran, por lo tanto, se ubican a esta altura para poder visitarlas. Elaboración propia
