LOS ESTADOS **AUTÉNTICOS** DE UN EDIFICIO INCONCLUSO

LA TEORÍA CONSTRUIDA EN LA INTERVENCIÓN DEL TEMPLO
FRANCISCANO DE CHILLÁN

DAFNE GONZÁLEZ

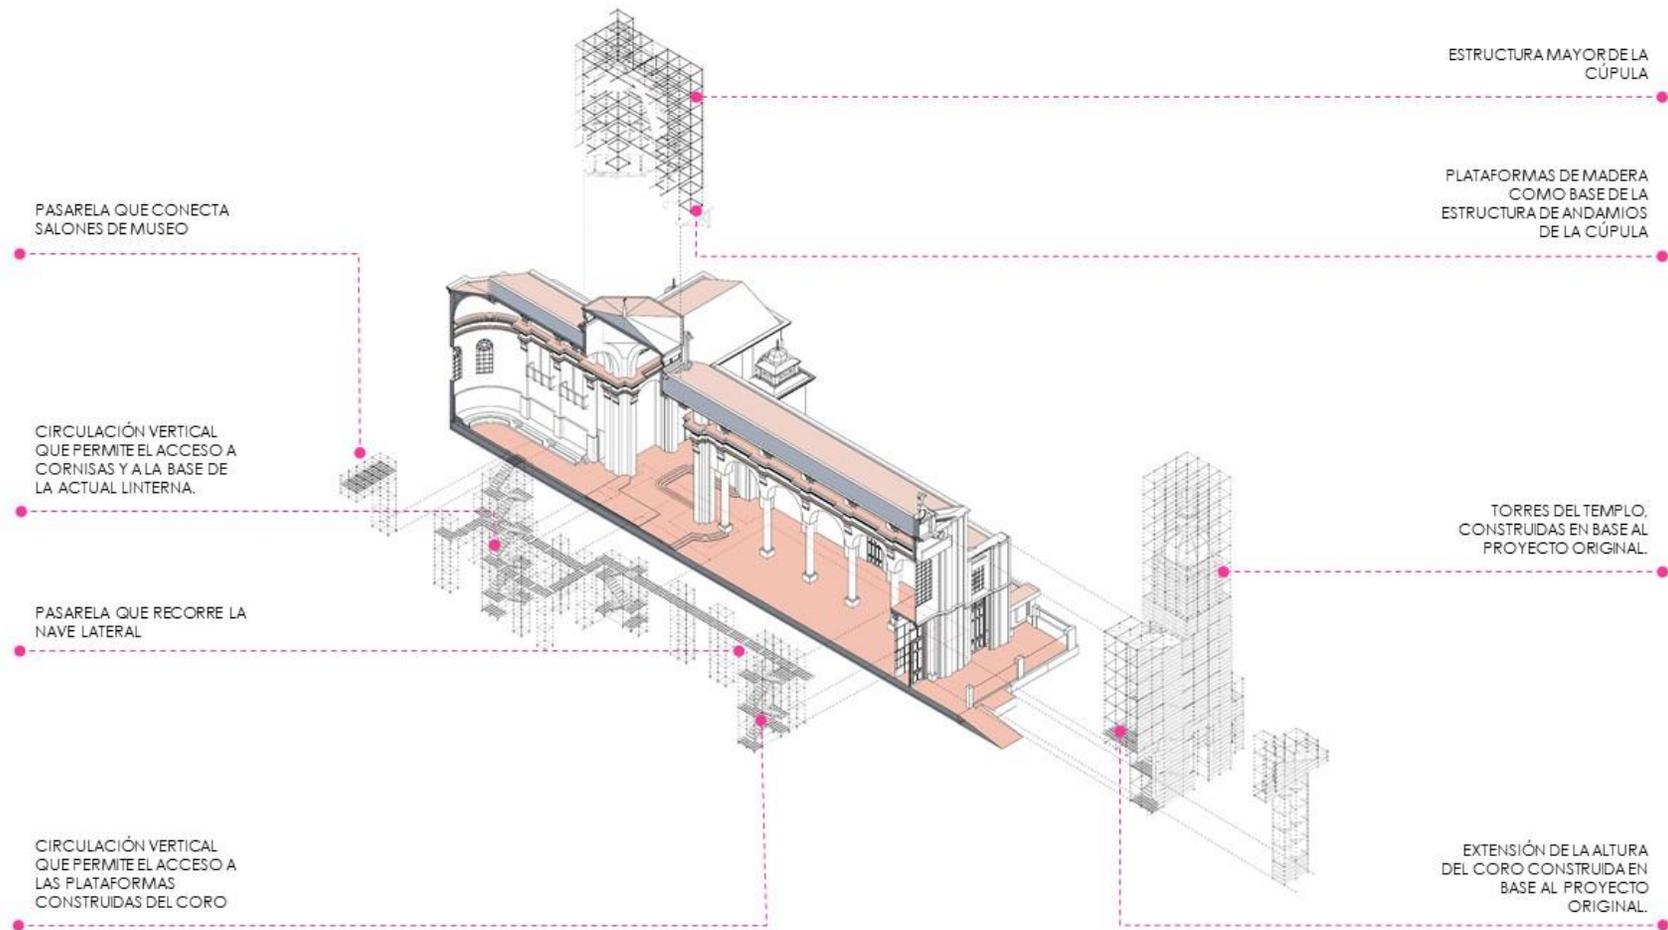
Ilustración 70: Elaboración propia. Corte isométrico explicativo de las nuevas áreas que habilita el proyecto. Los nuevos recorridos propuestos responden tanto a la construcción y reconstrucción de montos históricos asociados a lo auténtico como a los vestigios que existen en el templo, principalmente salientes de la estructura metálica que habla sobre la cúpula caída y también sobre la remoción de estructuras que se decidió no concretar.

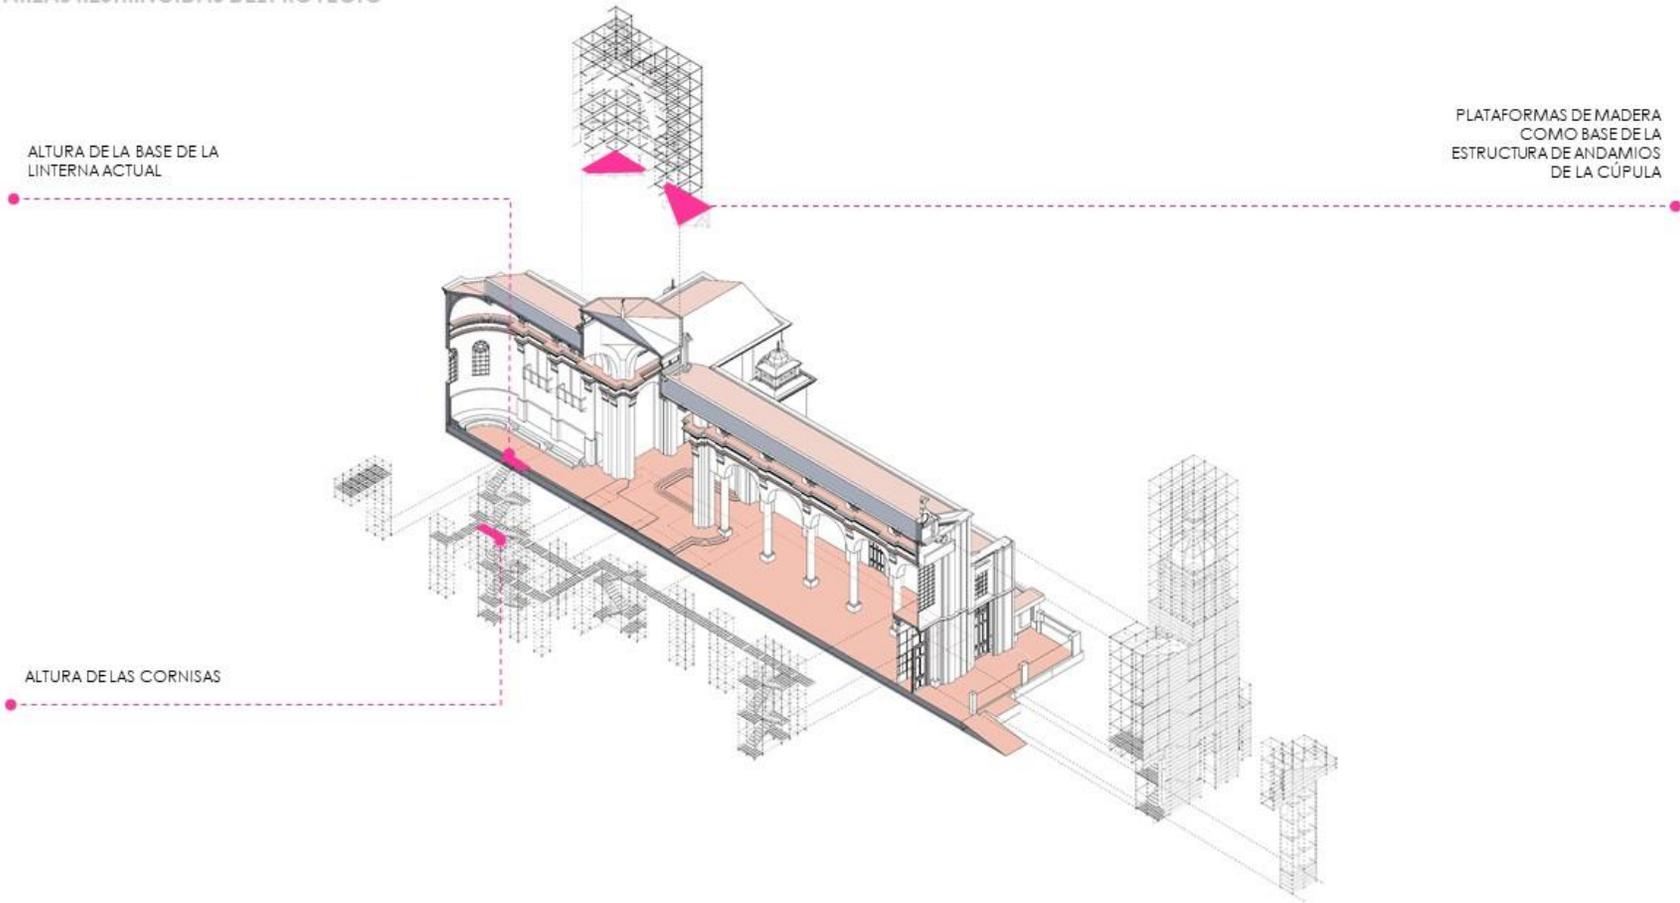
Ilustración 71: Elaboración propia. Corte isométrico explicativo de zonas restringidas para el público general. Estas zonas se encuentran restringidas por la dificultad y el peligro para acceder a ellas, principalmente debido a que se encuentran en alturas considerables.

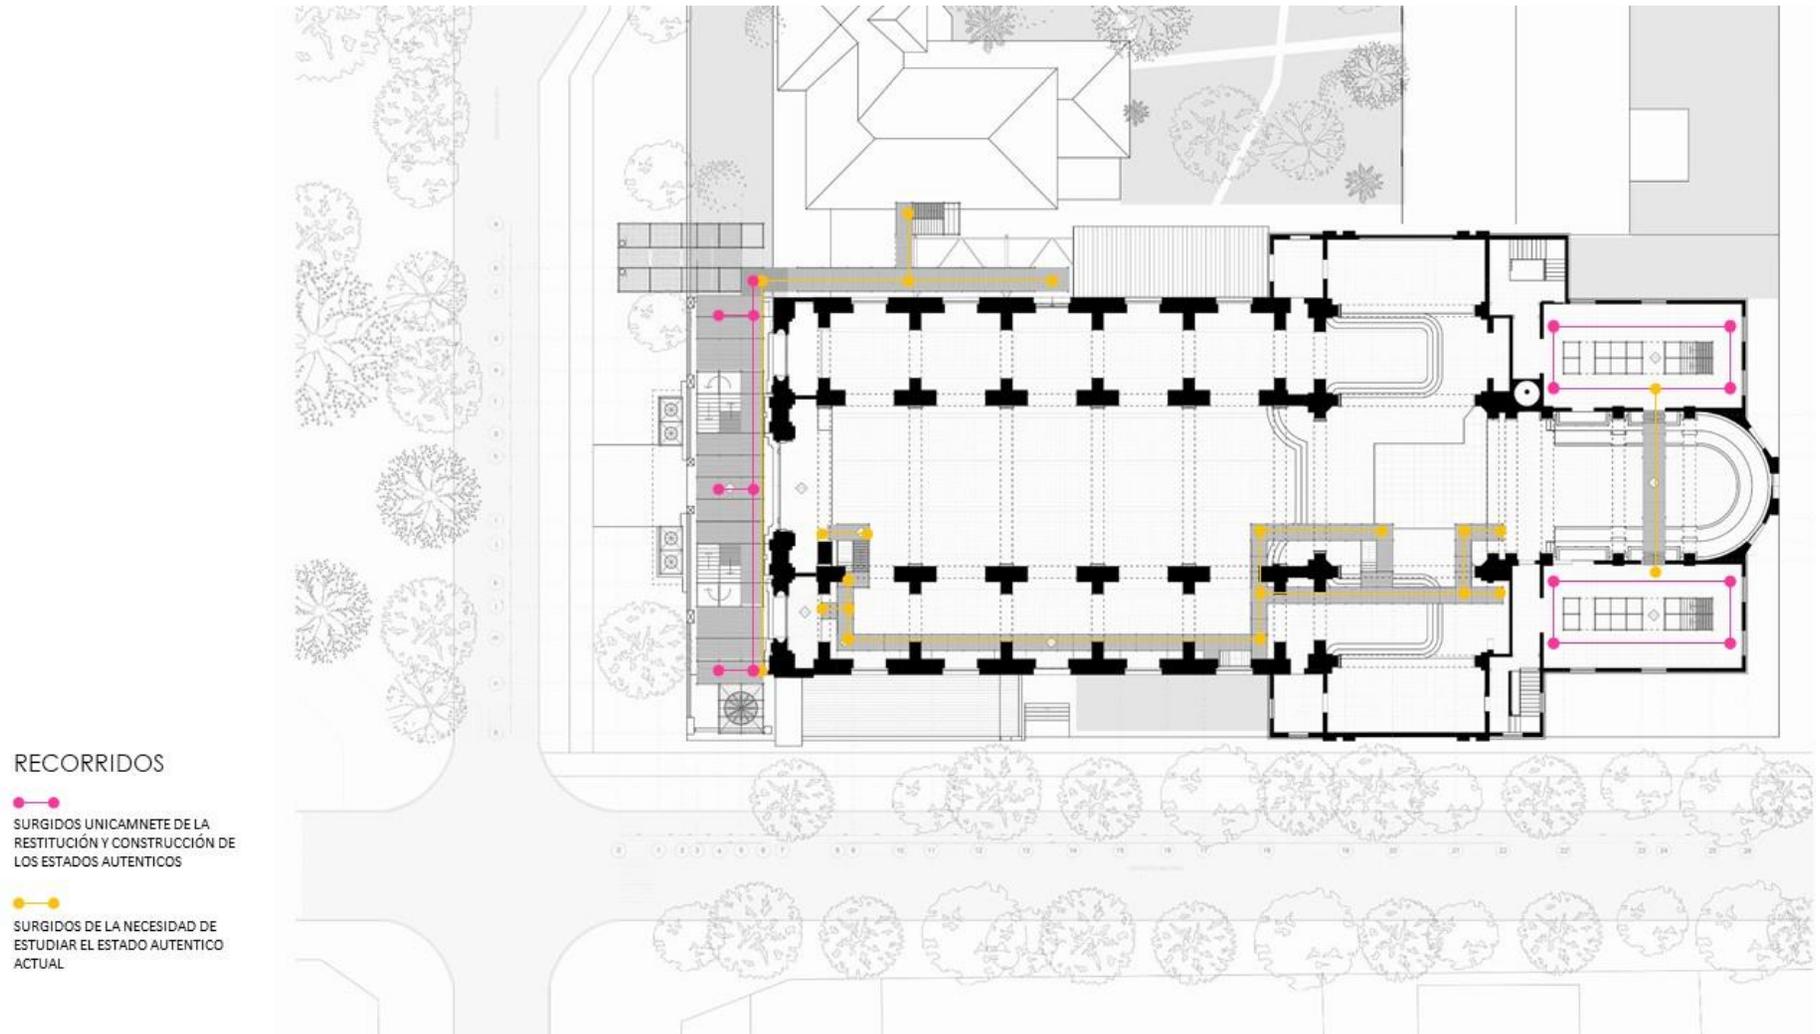
Ilustración 72: Elaboración propia. Planimetría explicativa de los recorridos planteados por el proyecto. La configuración total de los recorridos tiene dos vocaciones principales, Por un lado está la investigativa para el estado actual y por otro, la constructiva / reconstructiva, asociada a la los momentos del origen y el estado intermedio.

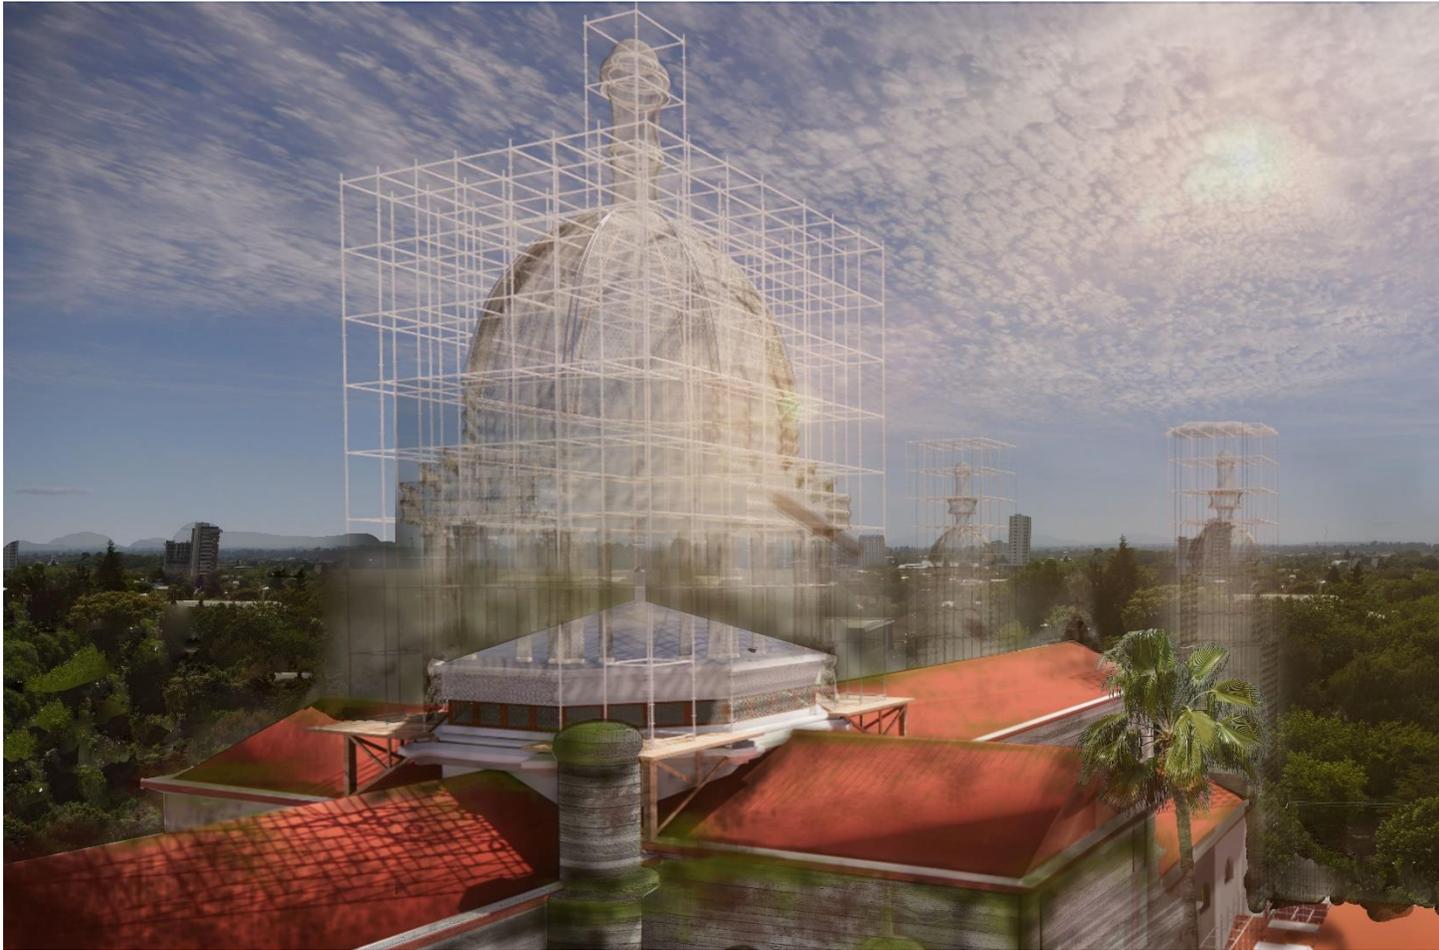
Ilustración 73: Vista a vuelo de pájaro del proyecto de intervención. Elaboración propia.

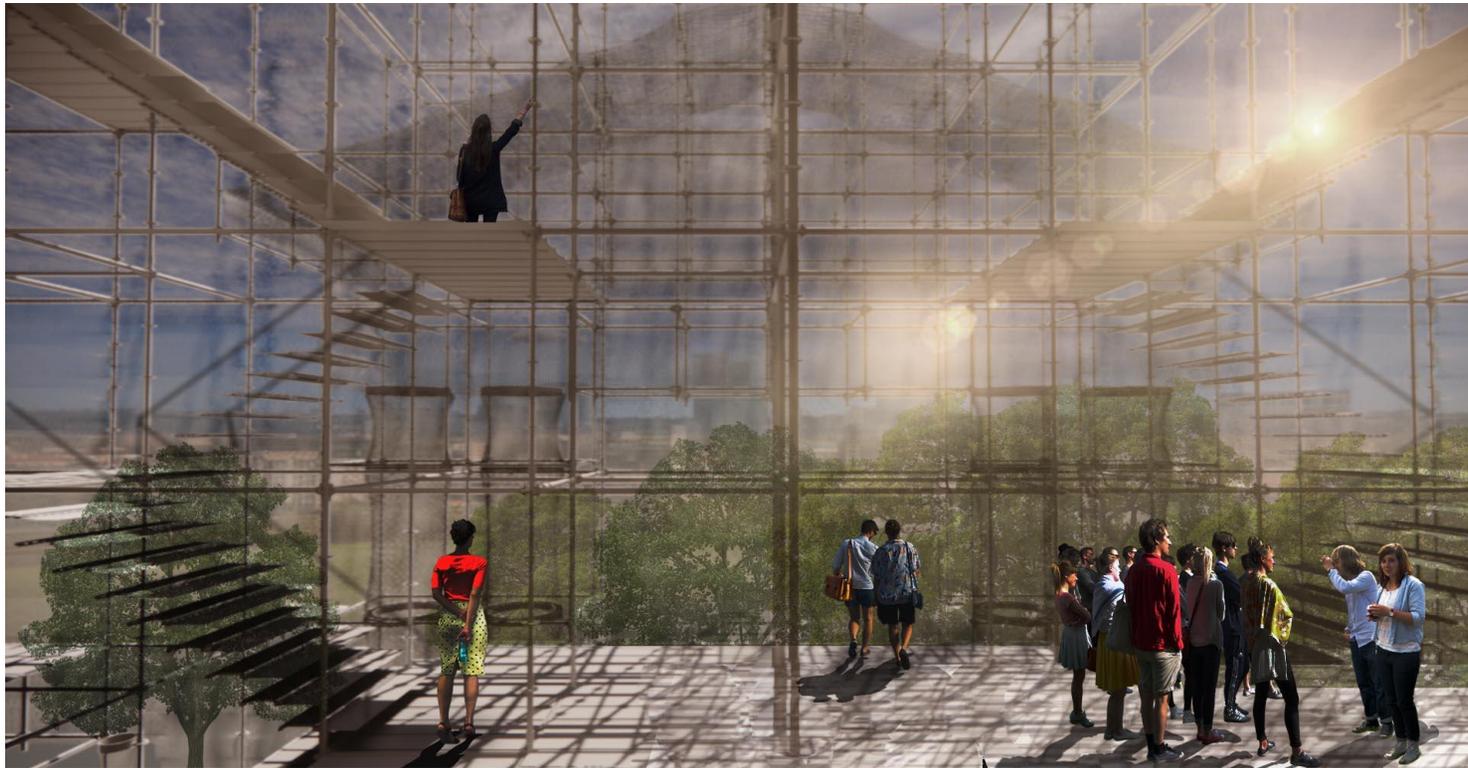
Ilustración 74: Vista interior del proyecto de intervención. Elaboración propia

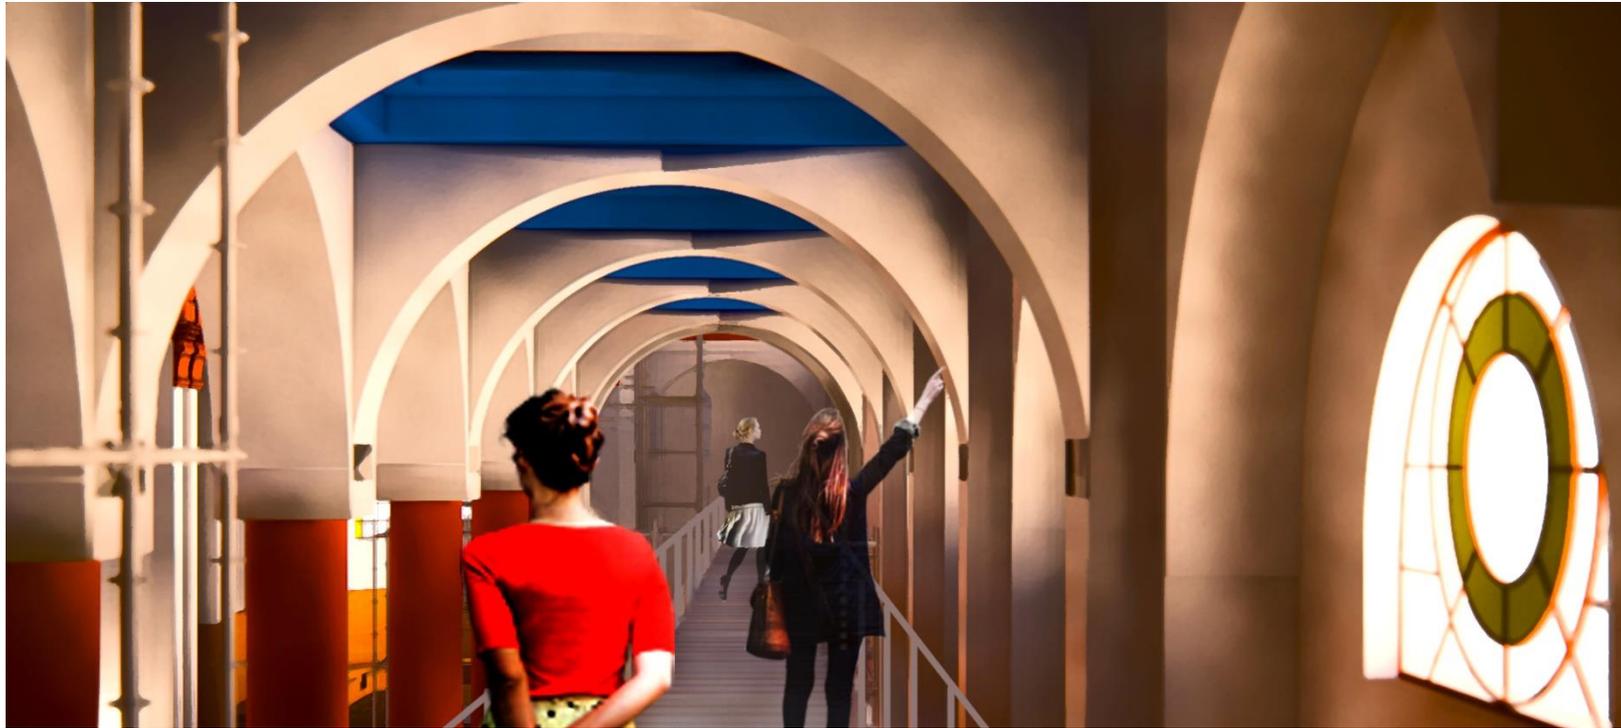
Ilustración 75: Vista interior del proyecto de intervención. Elaboración propia

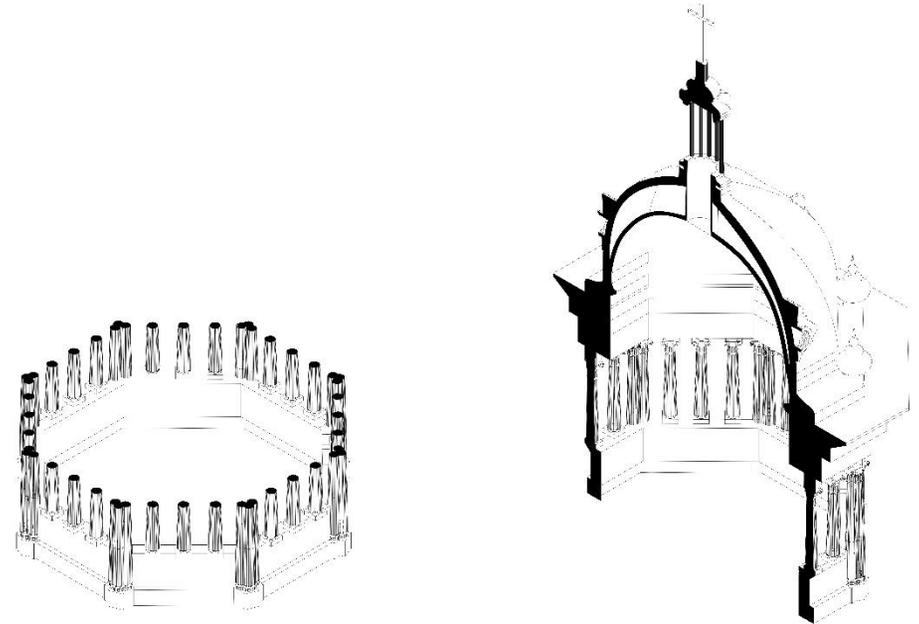
Ilustración 77: estructura de la cúpula

Componentes morfológicas como la masividad del diafragma pétreo de la cúpula en contraste con la esbeltez de las columnas del tambor se reconocen como contribuyentes a la activación de este mecanismo de colapso, pero aun así este no sería el principal, pues la conclusiones del estudio apuntan a que esta materialidad compuesta de acero y hormigón no funciona en si como un sistema compuesto si no que ambos se comportaron rígidamente y es por eso que se fractura la estructura de mayor altura, es decir, la cúpula.

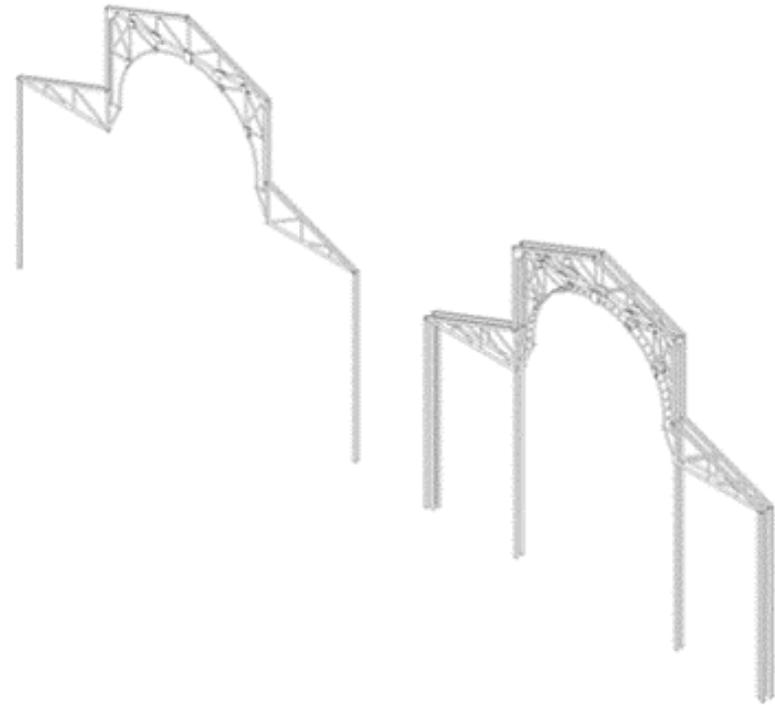
El proceso constructivo consistía en armar por completo la estructura metálica a base de perfiles, y, luego de esto, alrededor de este esqueleto, se construían los moldajes en madera que luego eran rellenados con la mezcla de cemento, arena y piedras.

Ilustración 78: informe final del ramo terremotos y patrimonio construido 2020.1 | prof: Barrientos y Sandoval | alumnos: Afanasiev – Alfaro – González – Olivares. En esta se ilustra el módulo base para la construcción de la estructura metálica.

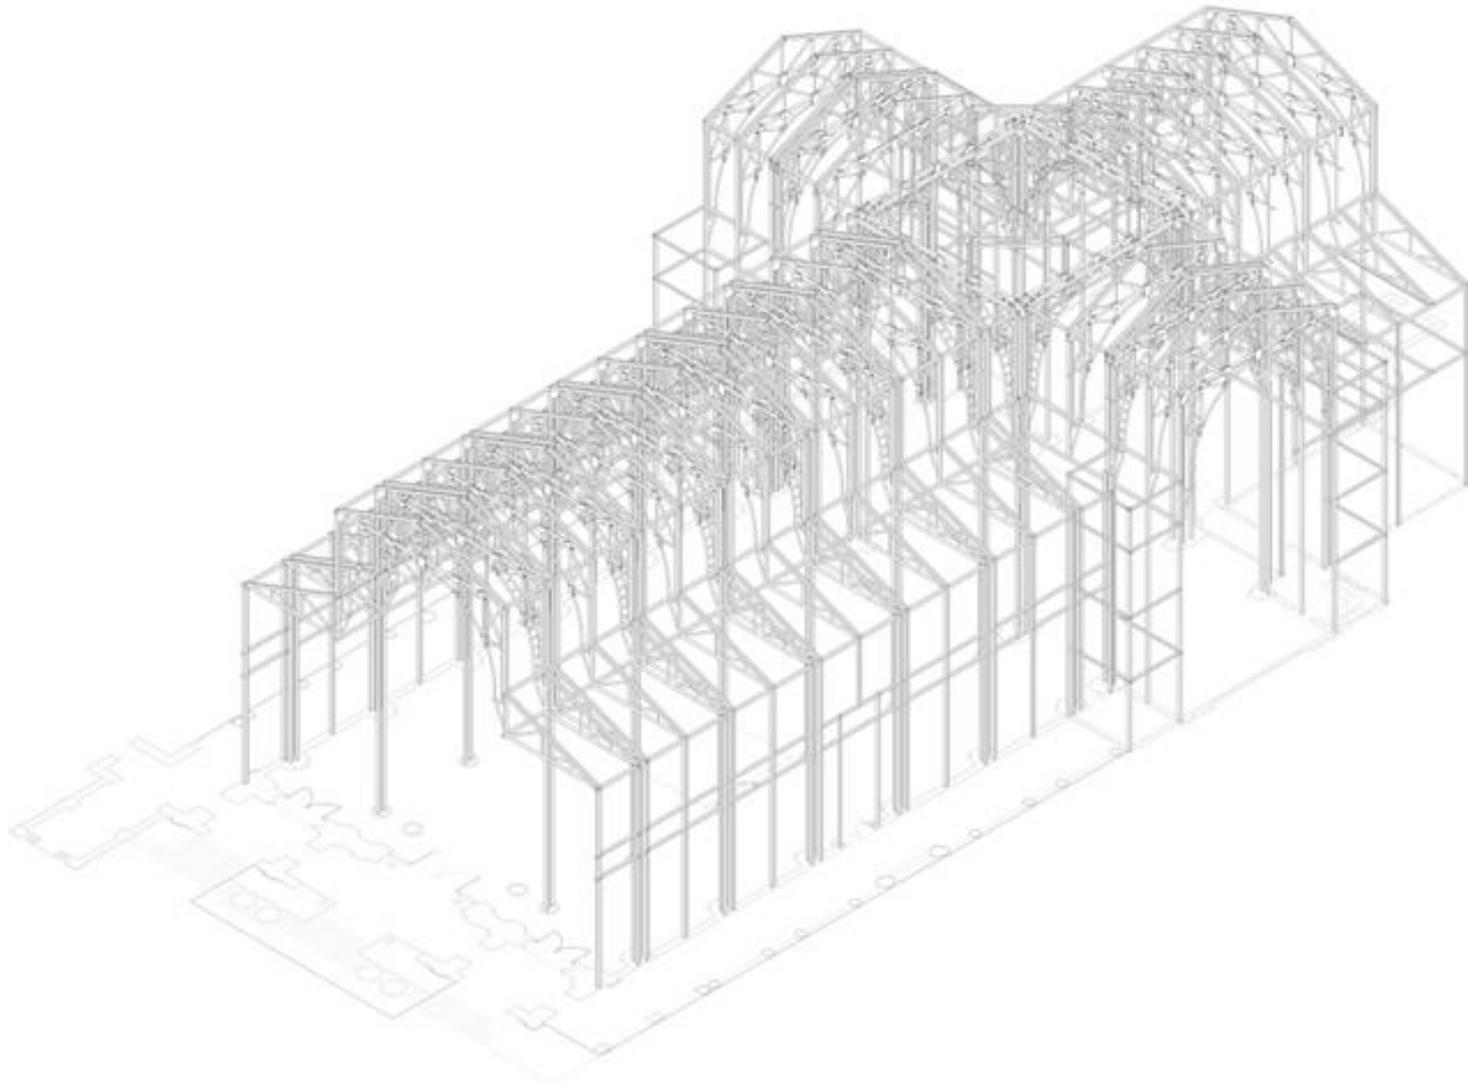
A partir de esto, se realizó una reconstrucción de la estructura metálica del templo durante el primer semestre de 2020 en el ramo de Terremotos y Patrimonio construido. Este ejercicio permitió identificar la estructura de módulo que se repetía en todo el templo y también algunas tipologías de perfiles metálicos.

Ilustración 79: informe final del ramo terremotos y patrimonio construido 2020.1 | prof: Barrientos y Sandoval | alumnos: Afanasiev – Alfaro – González – Olivares. En esta se puede apreciar la estructura metálica que tendría el edificio actual.
