Imágenes

Proyecto FONPAT Regional 49877:

“La frontera andina del Reyno de Chile: Los Fuertes
Coloniales Ballenar de Antuco y Príncipe Carlos” (2022-
2024)

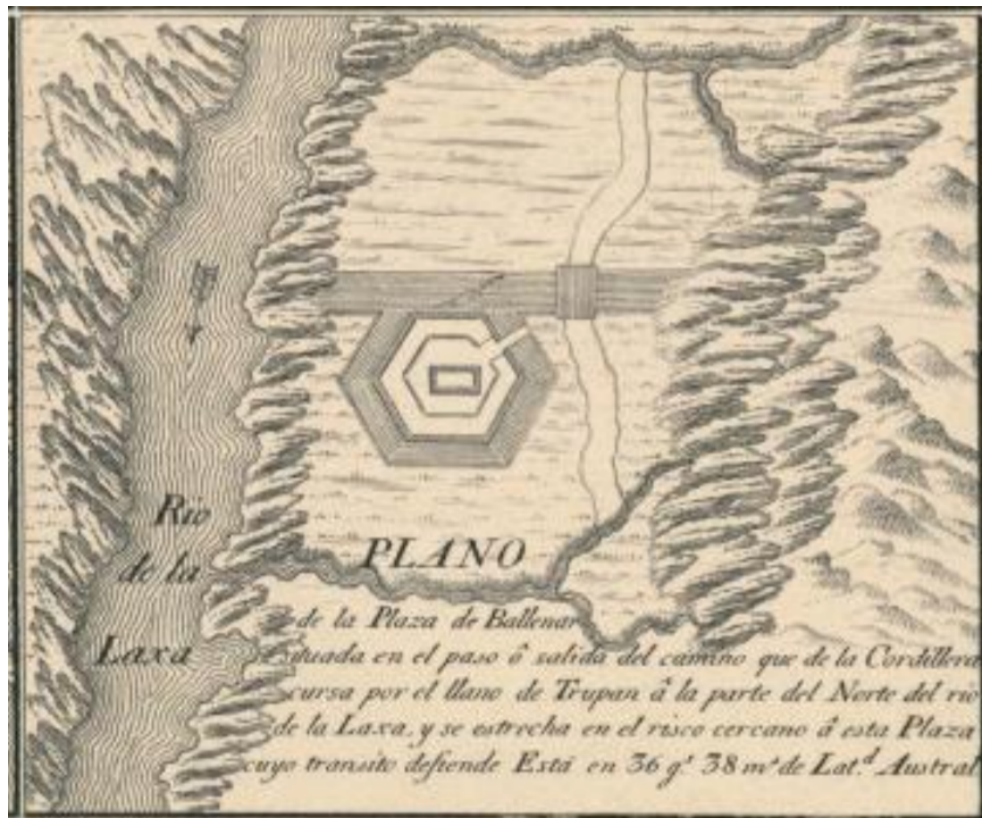
Fuerte Ballenar, Molina (1788)

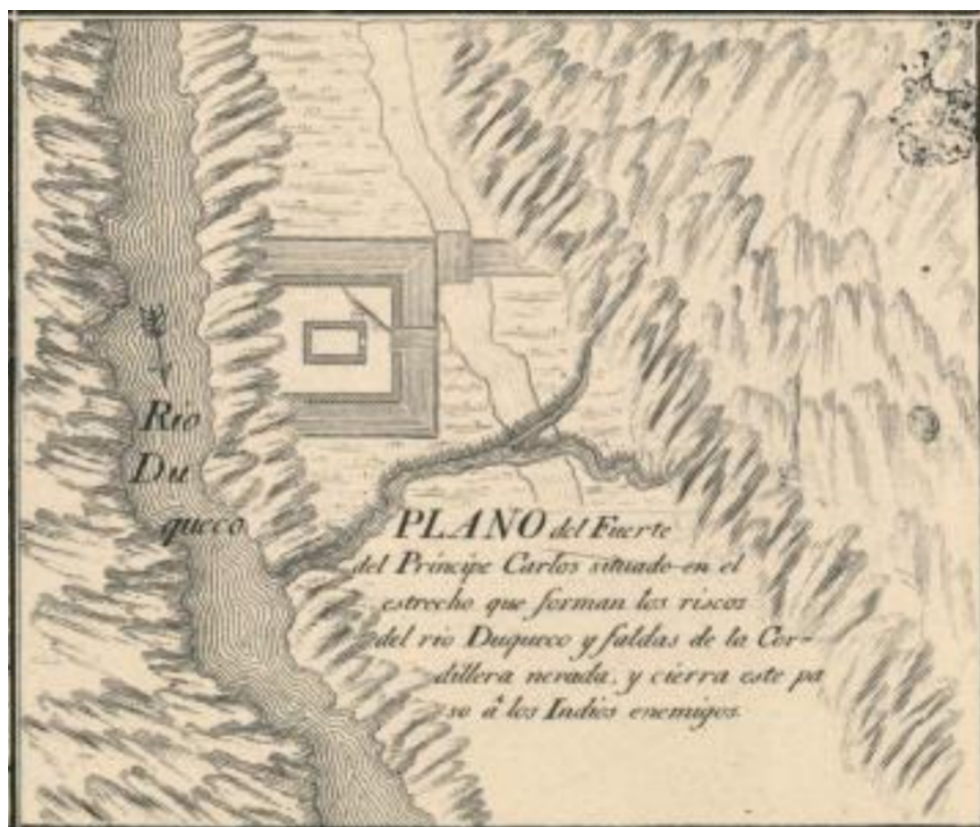
Fuerte Principe Carlos, Molina (1788)

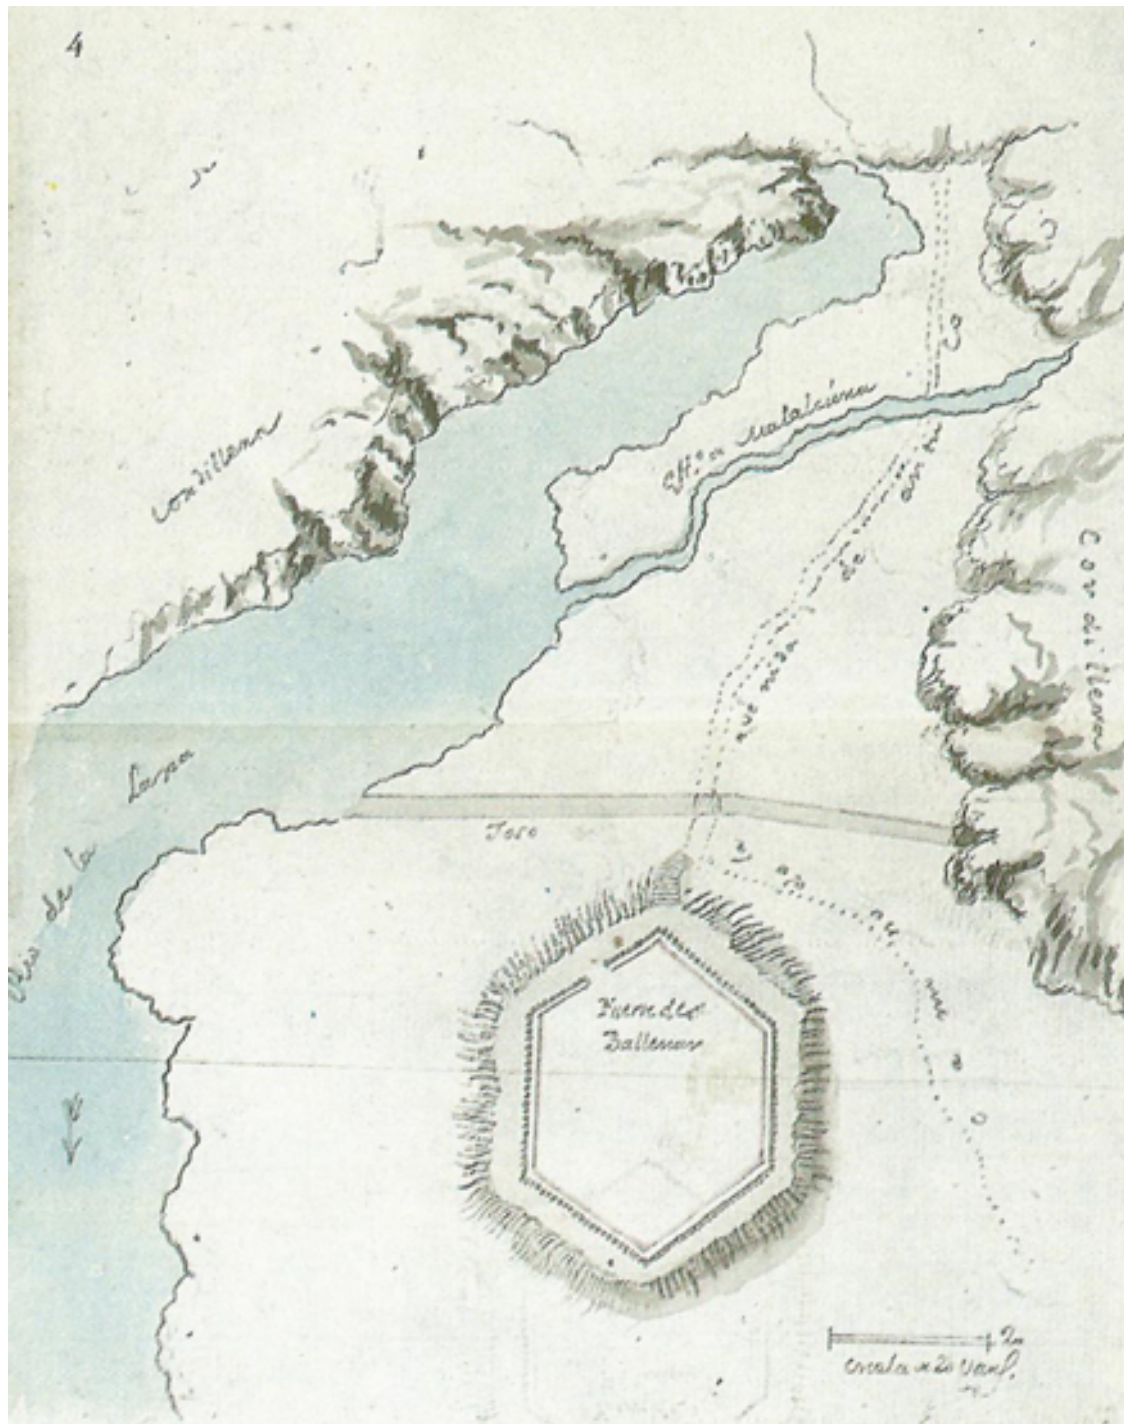
Fuerte Ballenar, Ojeda (1793)

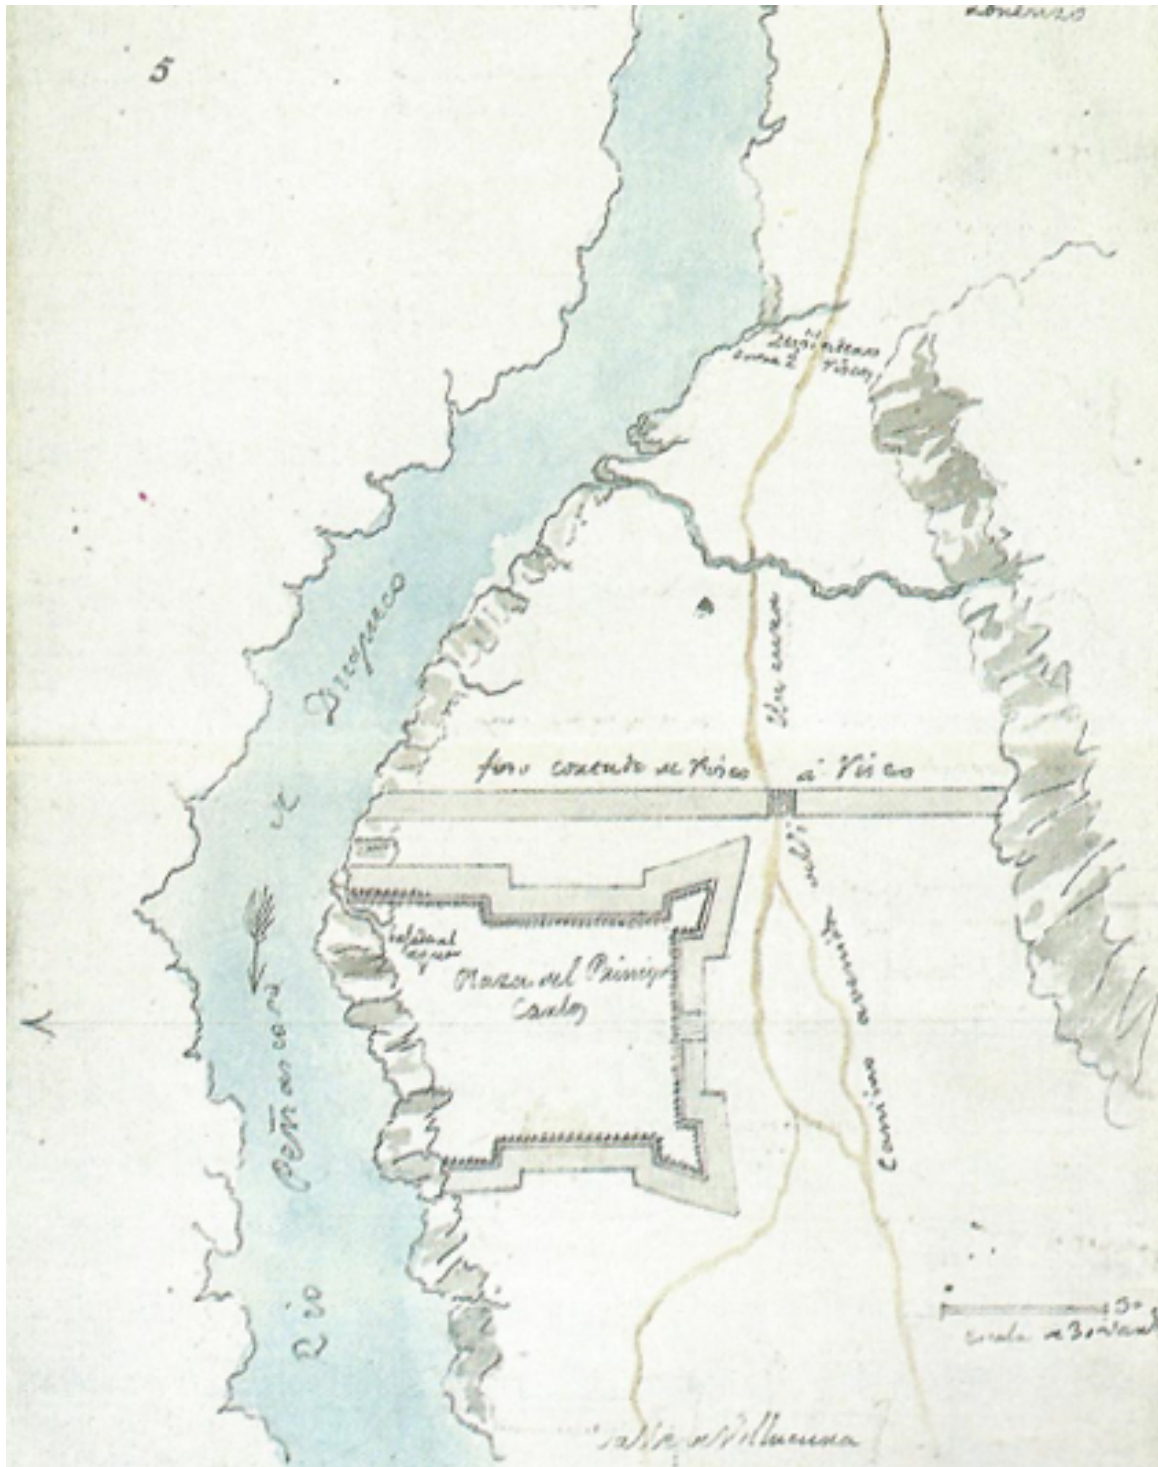
Fuerte Príncipe Carlos, Ojeda (1793)

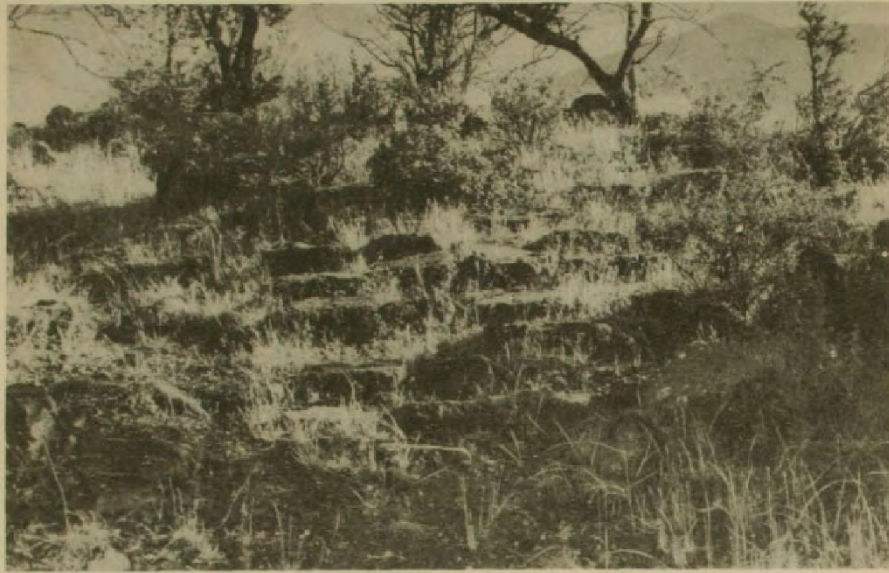
87. PORTÓN DE ENTRADA AL FUERTE DE VALLENAR.
La gradería de la escalinata se ha conservado. A la izquierda, arriba, se encontraba un bastión, en
que se había instalado un cañón. El fuerte estaba situado en el valle del río Laja, aguas arriba de
Antuco. No lo menciona el autor. *Fotografía: Carlos Keller R.*

Escalinata Oeste de Forte Ballenar, foto de Keller, contenida en su traducción del viaje de
Poeppig (1960).

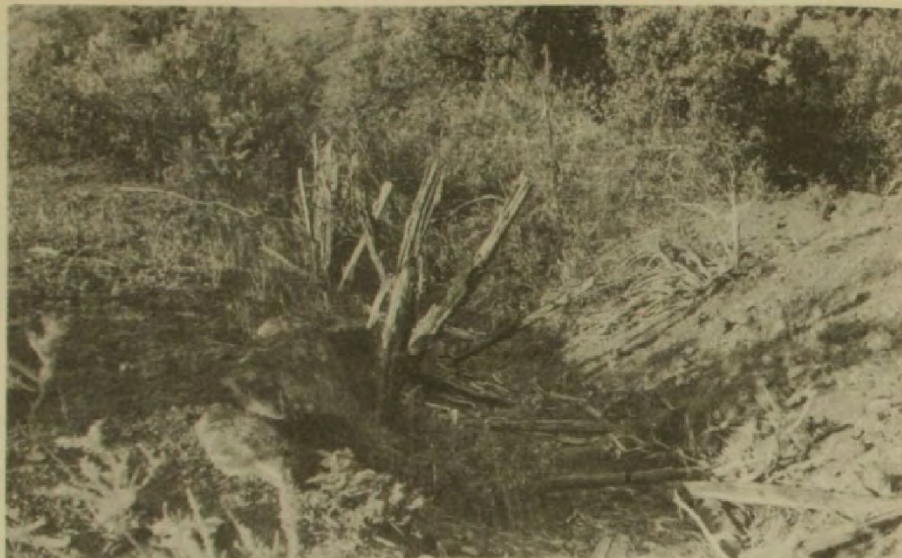
88. PALIZADA DEL FORTÍN DE TRUBUNLEO.

Entre el fortín y el barranco que cae al río Laja se construyó un foso, paralelo al río Trubunleo, aguas abajo del fuerte, el que fue provisto de una palizada y un puente. Este último fue levantado todas las noches, como informa Poeppig, y ha desaparecido. La palizada, en cambio, se ha conservado. Es de madera de ciprés y tiene 130 años de edad, como mínimo. La fotografía testimonia de esta manera la durabilidad de la madera del ciprés chileno en terreno seco. *Fotografía: Carlos Keller R.*

Restos de Fuerte Trubunleo, foto de Keller, contenida en su traducción del viaje de Poeppig (1960).

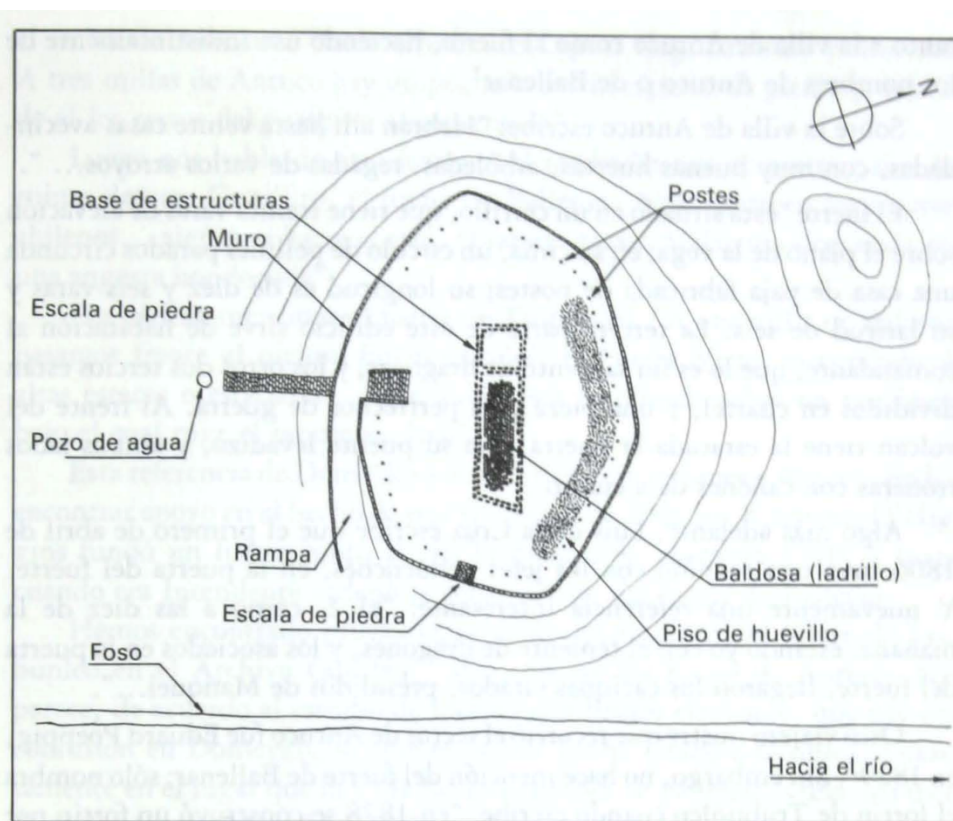
Planta del fuerte de Ballenar (febrero de 1990).

Plano de Fuerte Ballenar, Orellana 1992

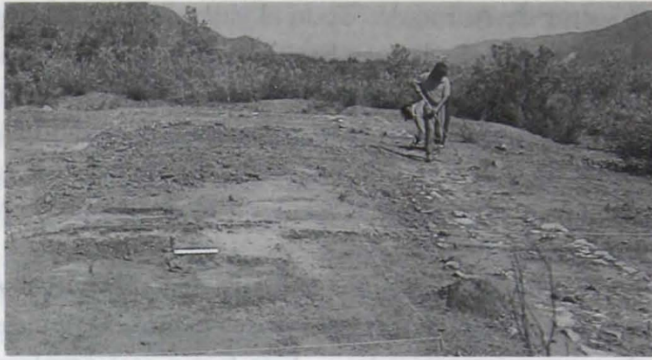
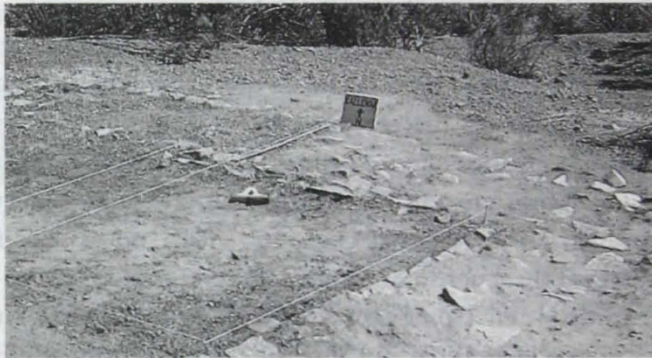
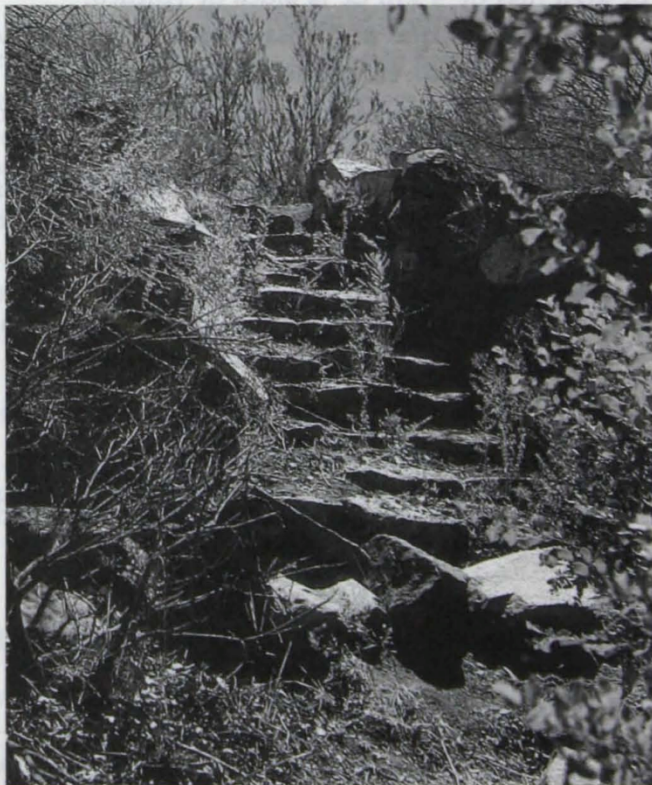
Fotos del fuerte Ballenar, una de ellas muestra escalera de entrada; las otras dos, aspectos de la excavación (febrero de 1990).

Excavación de Fuerte Ballenar y Escalinata Este, Orellana 1990.

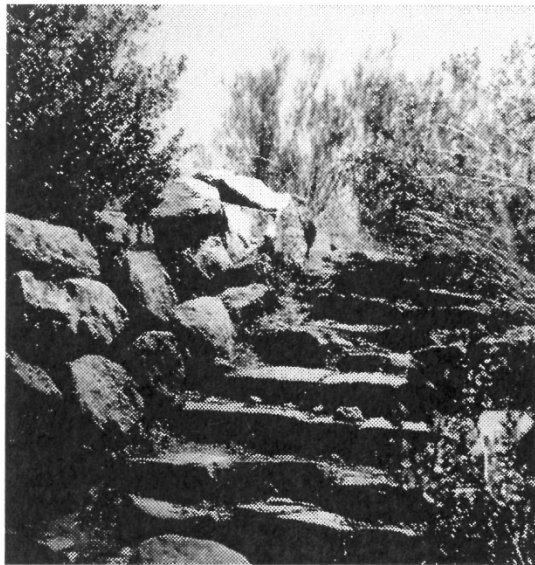
*Escalinata de acceso al
fuerte de Antuco.*

Escalinata Este y foso de Fuerte Ballenar, Villalobos 2019.

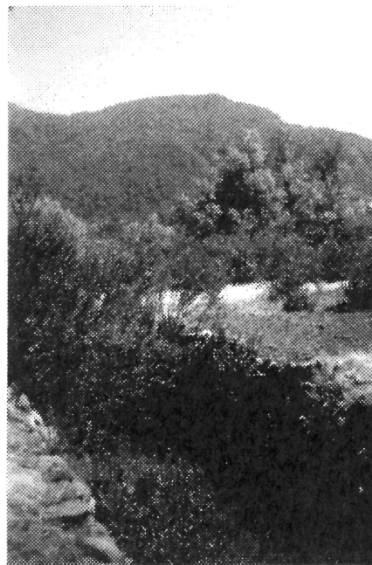
*Foso en las cercanías de
Antuco.*

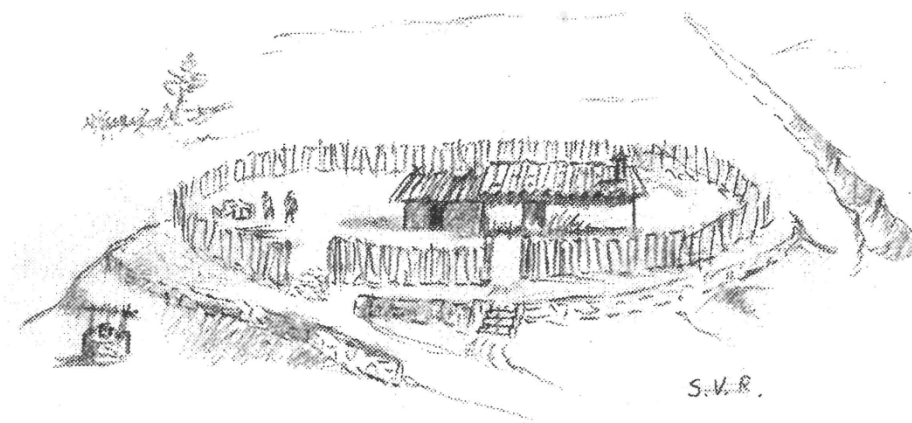
Reconstrucción de Fuerte Ballenar, Villalobos 2019.

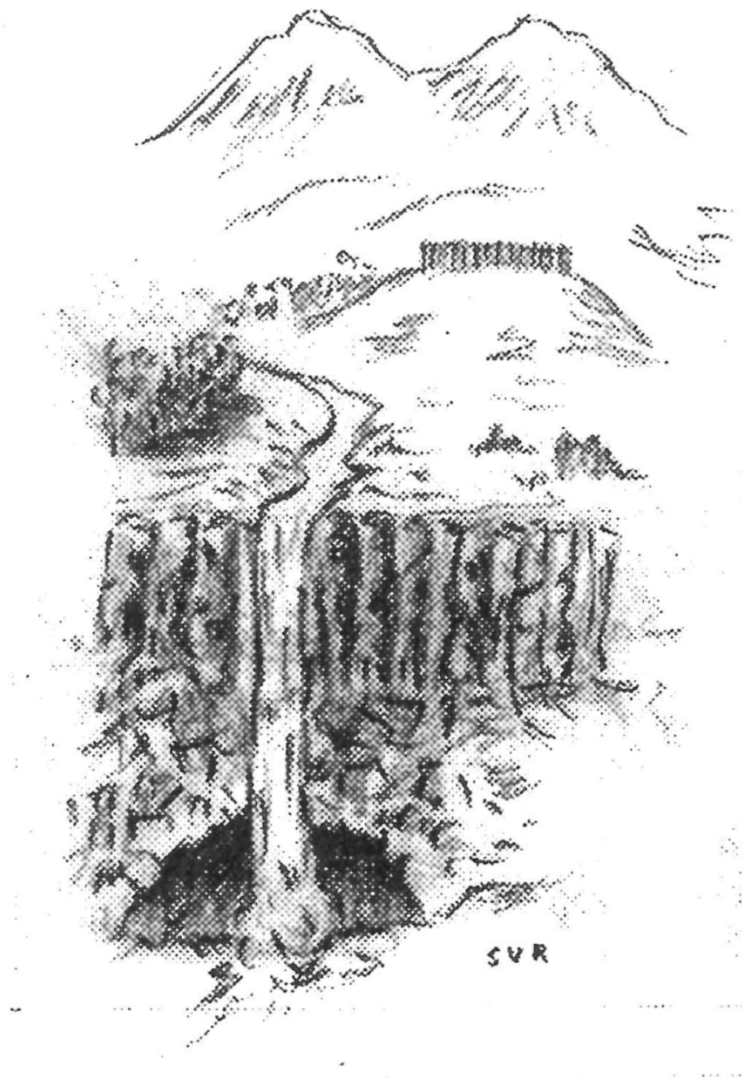
*Sierra Velluda, fuerte del
Trubunleo y cascada hacia el
cajón del Laja.*

Reconstrucción de Fuerte Trubunleo, Villalobos 2019.
